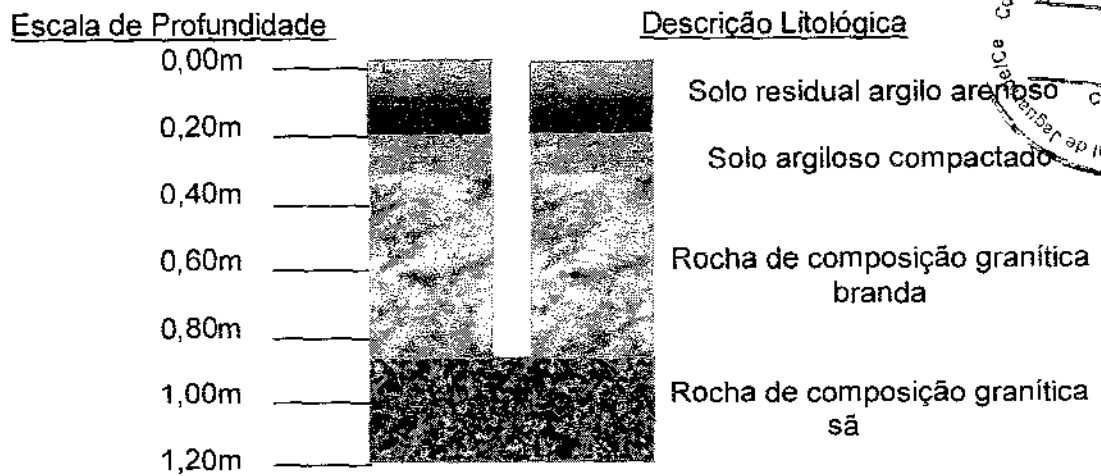
Fig. 29 Perfil esquemático de Sondagem S 28 com profundidade de 0,85m

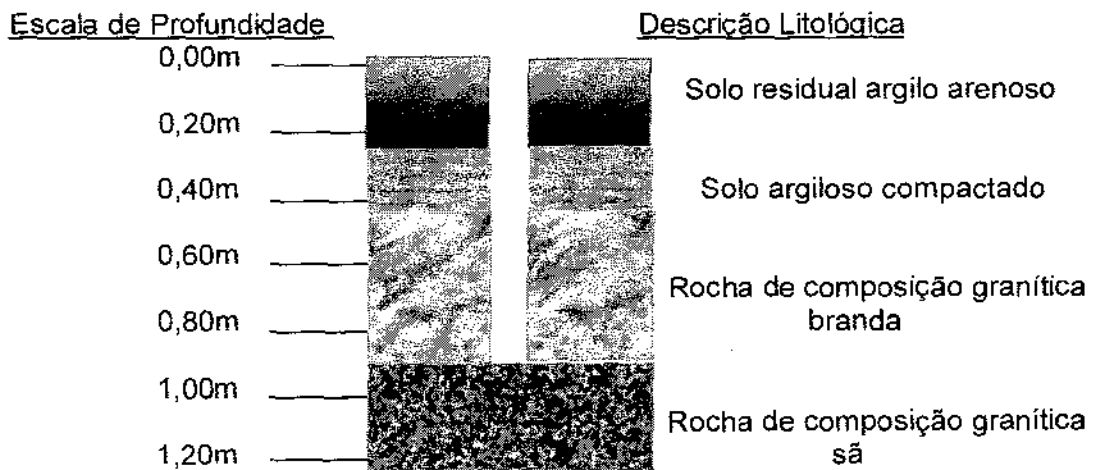
Fig. 30 Perfil esquemático de Sondagem S 29 com profundidade de 0,90m

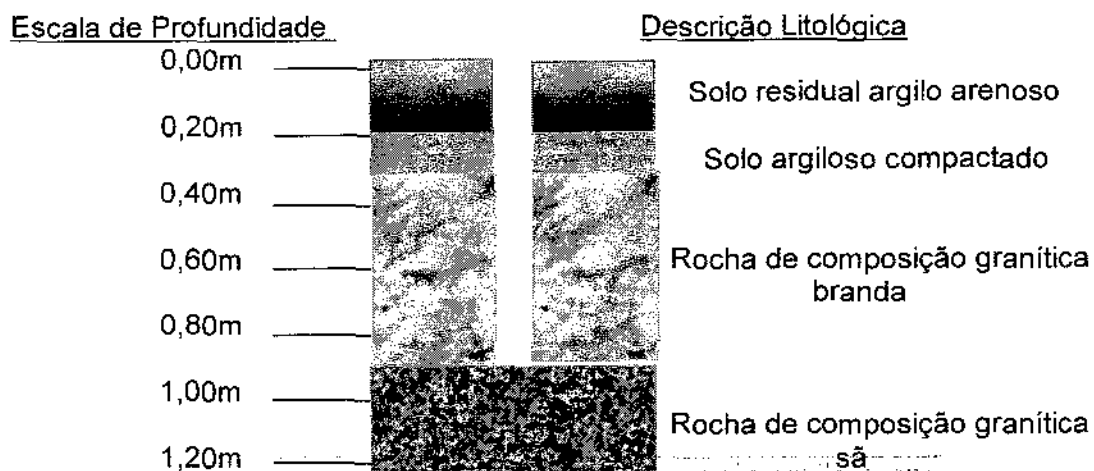
Fig. 32 Perfil esquemático de Sondagem S 31 com profundidade de 0,90m

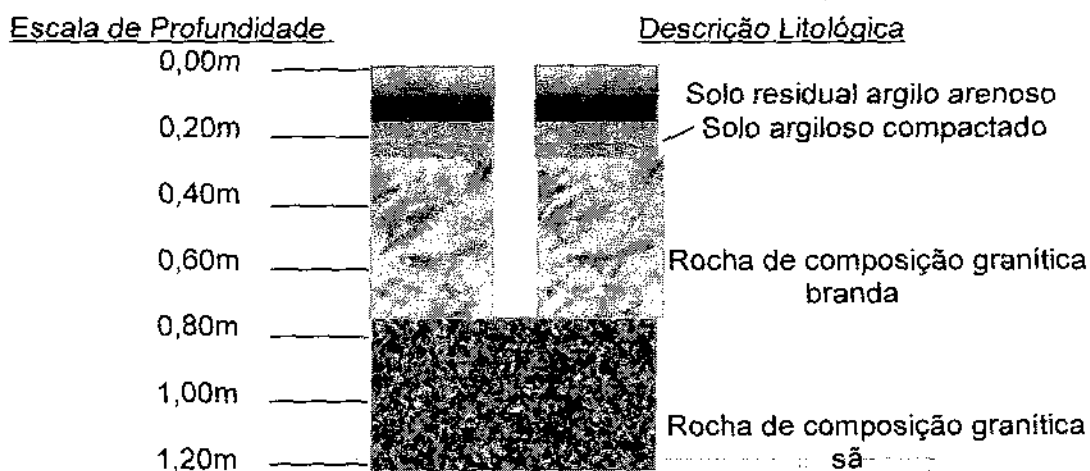
Fig. 38 Perfil esquemático de Sondagem S 37 com profundidade de 0,75m

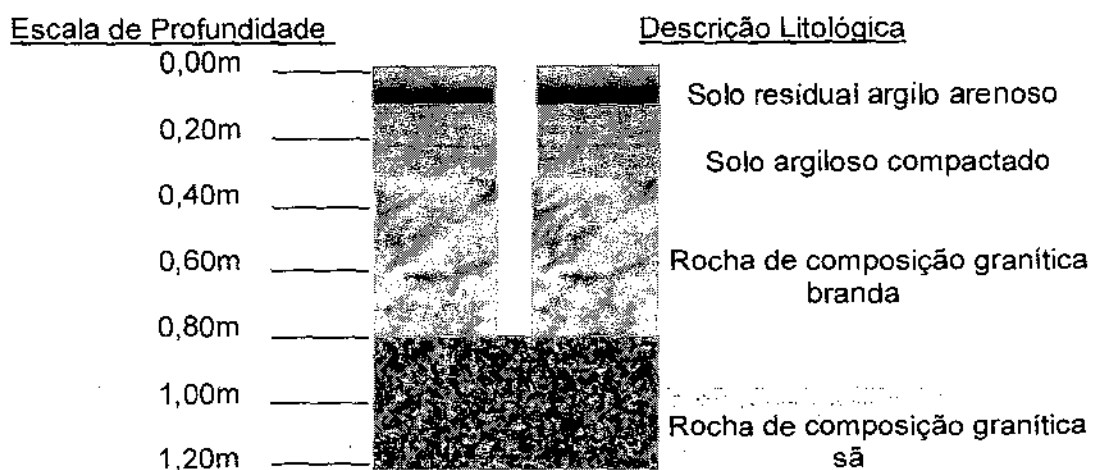
Fig. 39 Perfil esquemático de Sondagem S.38 com profundidade de 0.80m

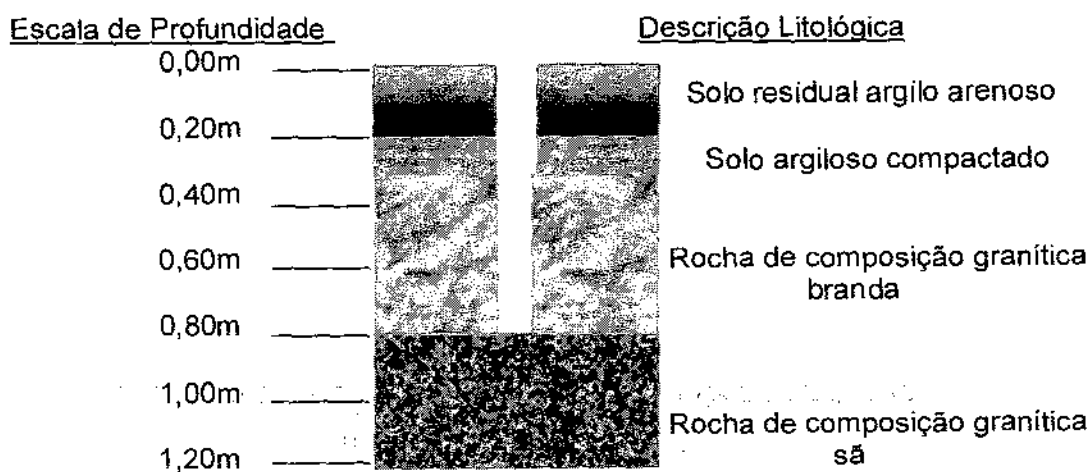
Fig. 40: Perfil esquemático de Sondagem S 39 com profundidade de 0,80m

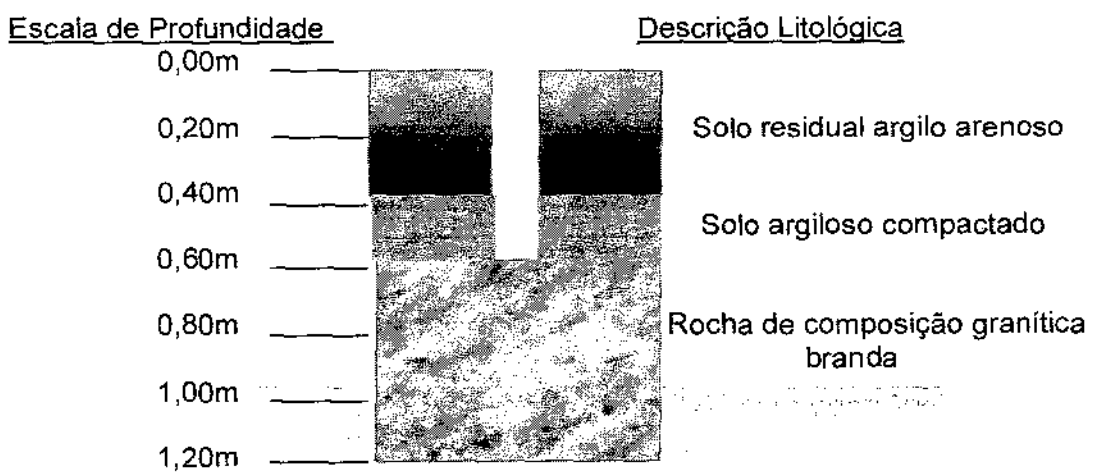
Fig. 42. Perfil esquemático de Sondagem S 41 com profundidade de 0,55m

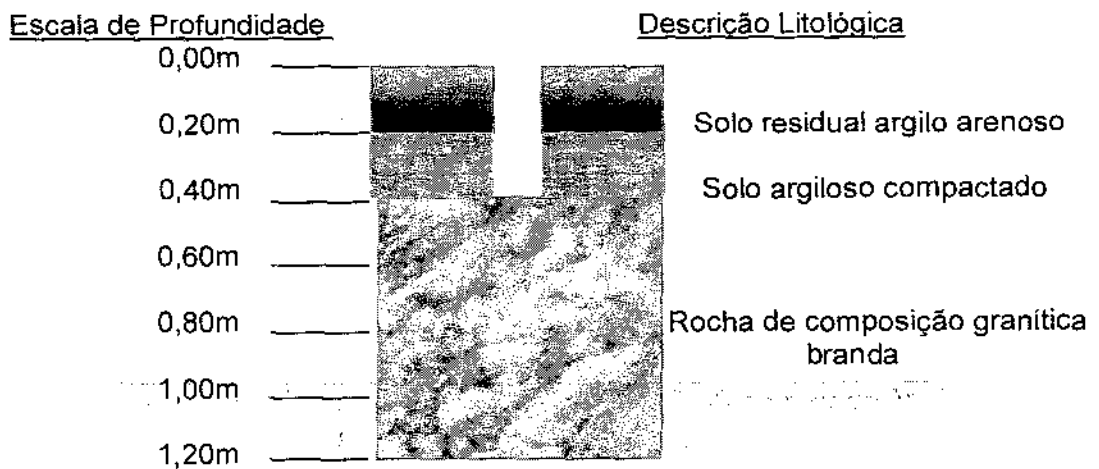
Fig. 44 Perfil esquemático de Sondagem S 43 com profundidade de 0,35m

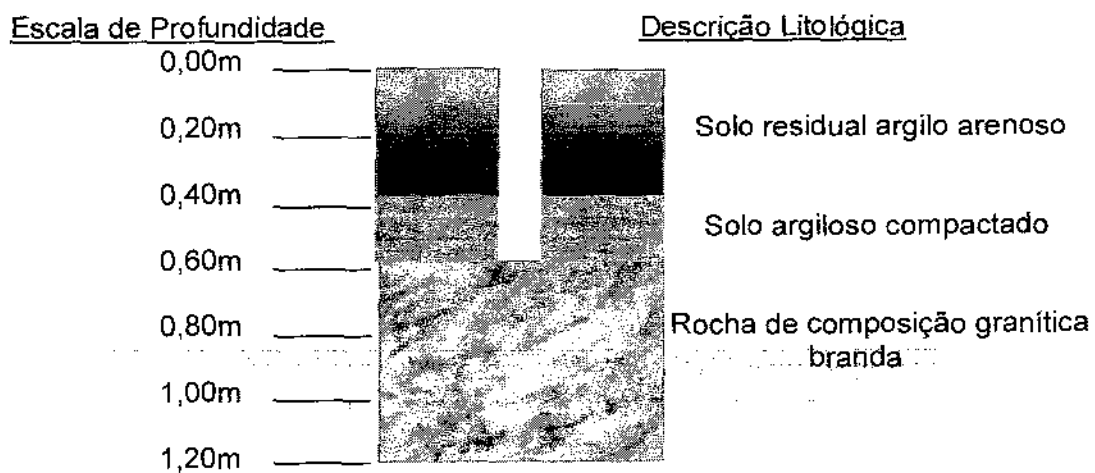
Fig. 45 Perfil esquemático de Sondagem S 44 com profundidade de 0,55m

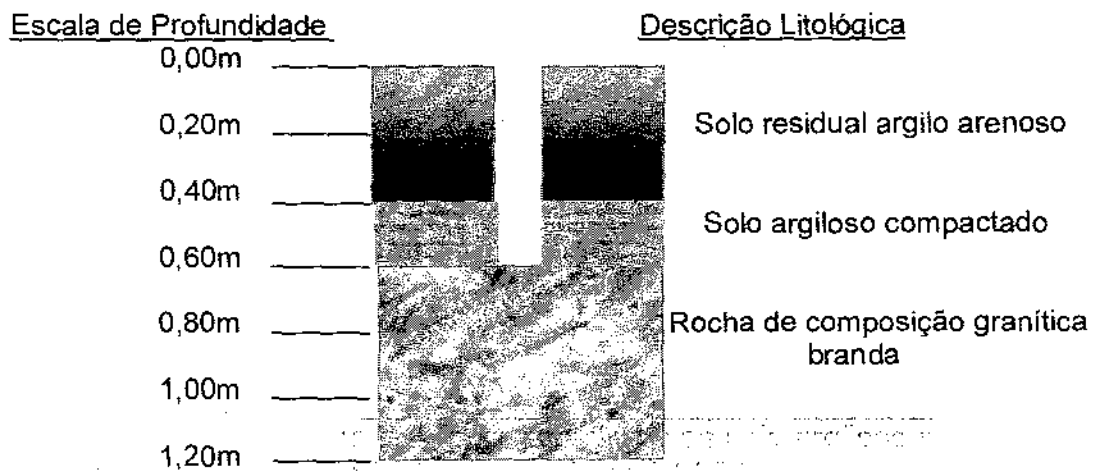
Fig. 47 Perfil esquemático de Sondagem S 46 com profundidade de 0,60m

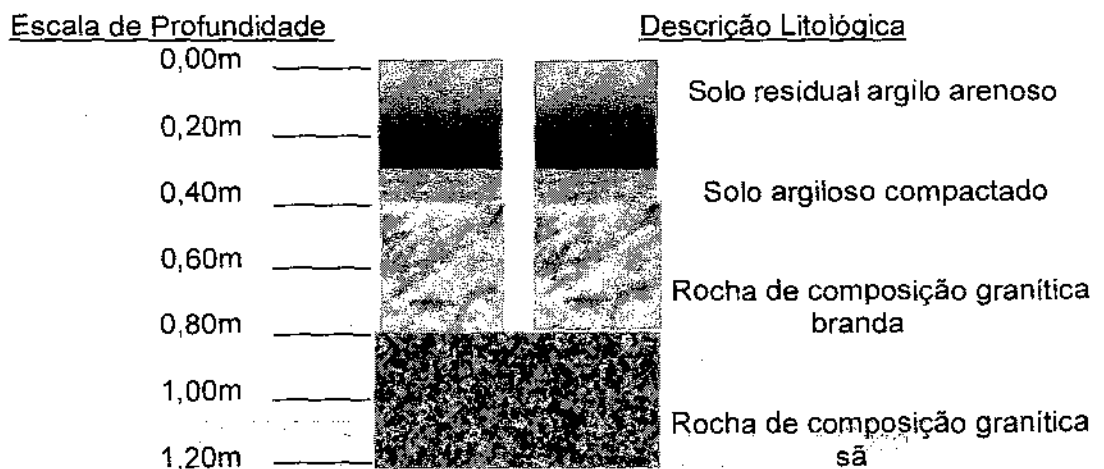
Fig. 48 Perfil esquemático de Sondagem S 47 com profundidade de 0,80m

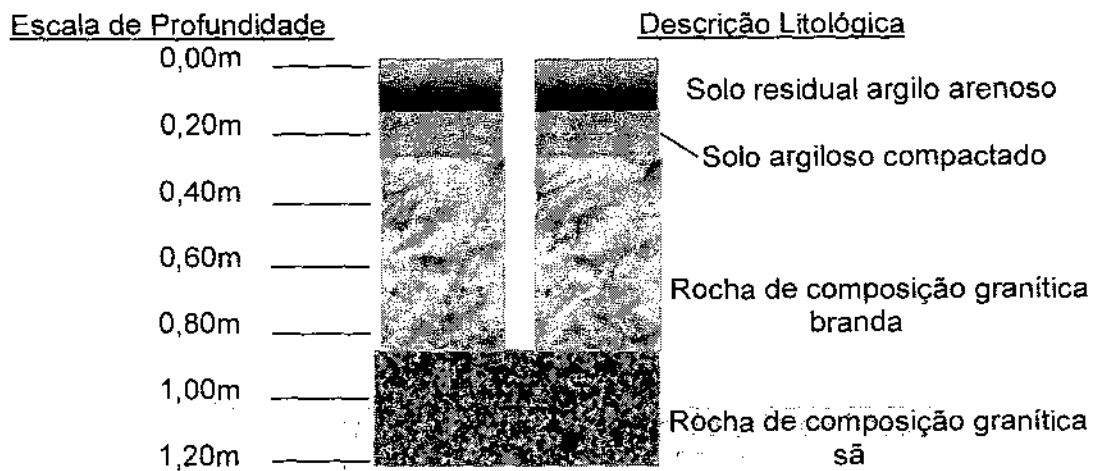
Fig. 49. Perfil esquemático de Sondagem S 48 com profundidade de 0,85m

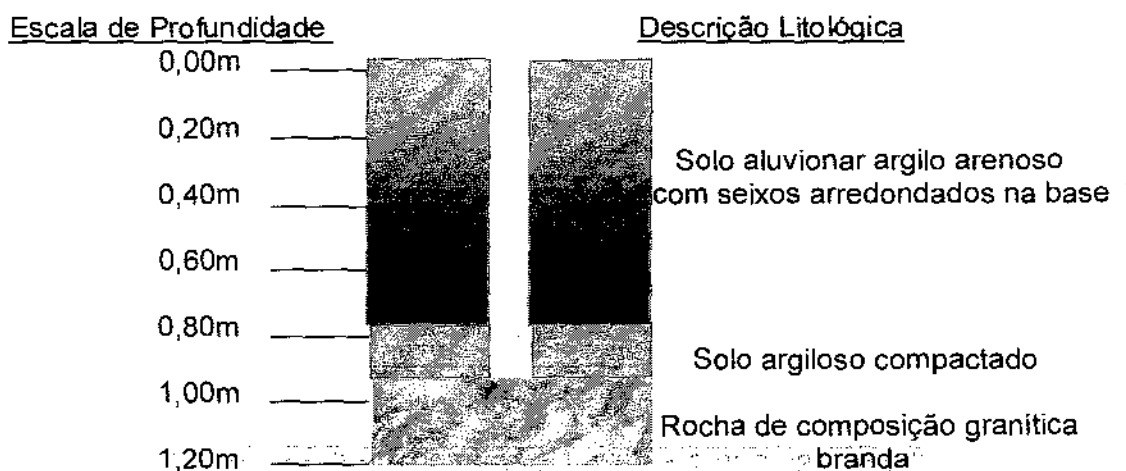
Fig. 50. Perfil esquemático de Sondagem S 49 com profundidade de 1,00m

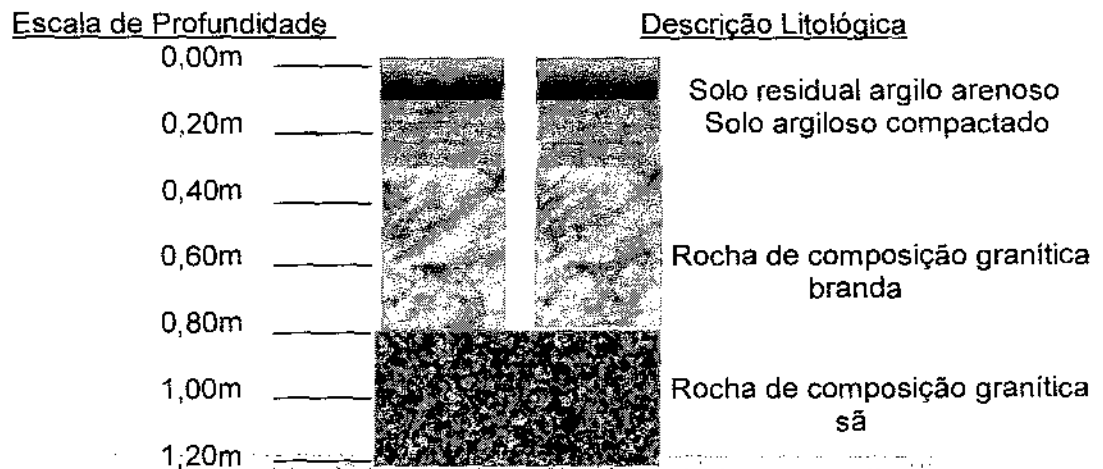
Fig. 51 - Perfil esquemático de Sondagem S 50 com profundidade de 0,80m.

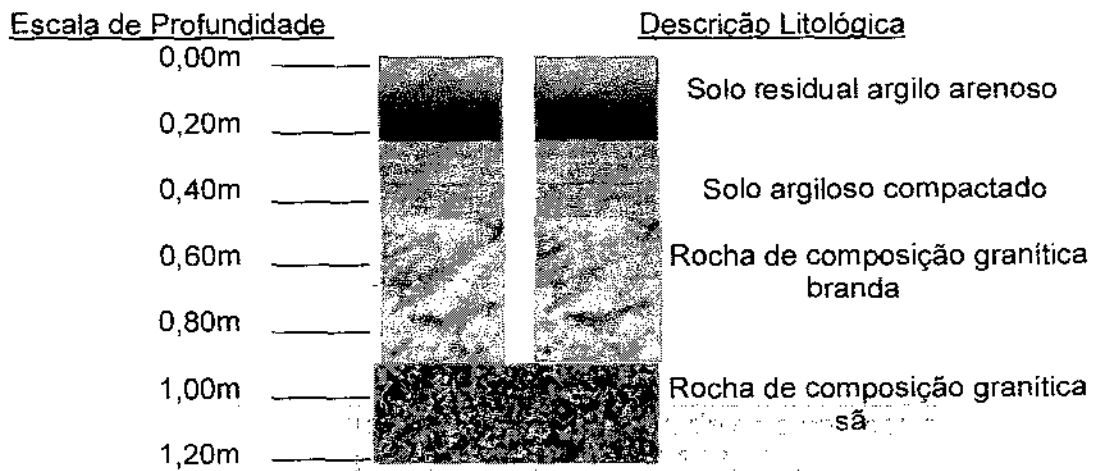
Fig. 52 Perfil esquemático de Sondagem S 51 com profundidade de 0,90m

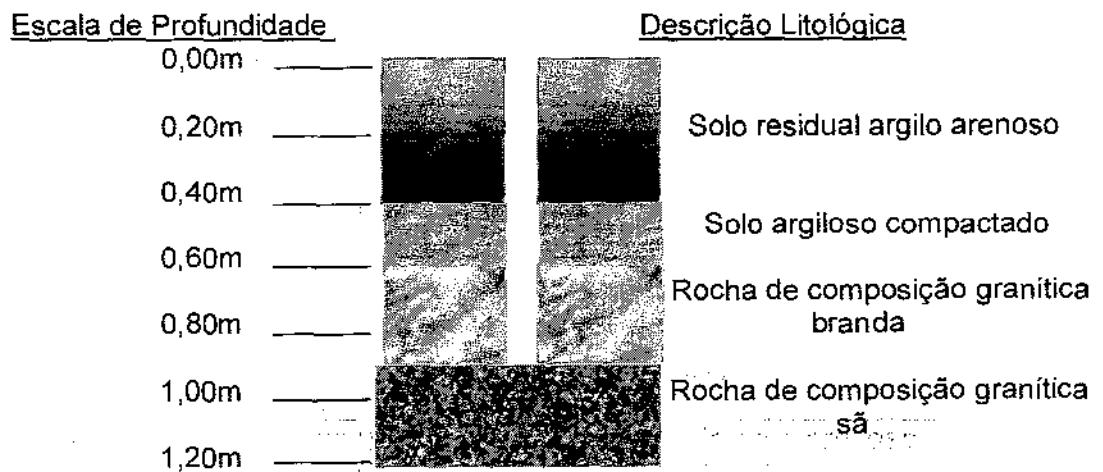
Fig. 53. Perfil esquemático de Sondagem S 52 com profundidade de 0,90m

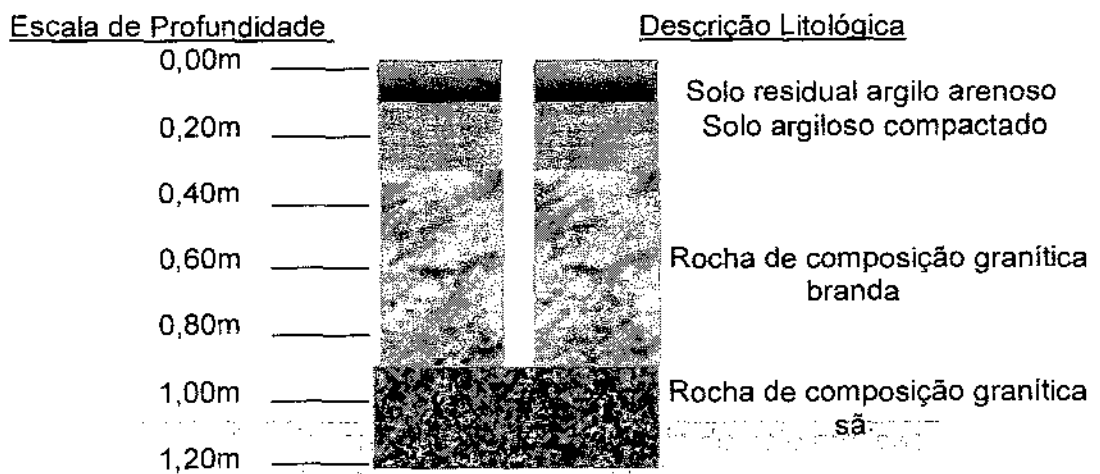
Fig. 54 Perfil esquemático de Sondagem S 53 com profundidade de 0,90m

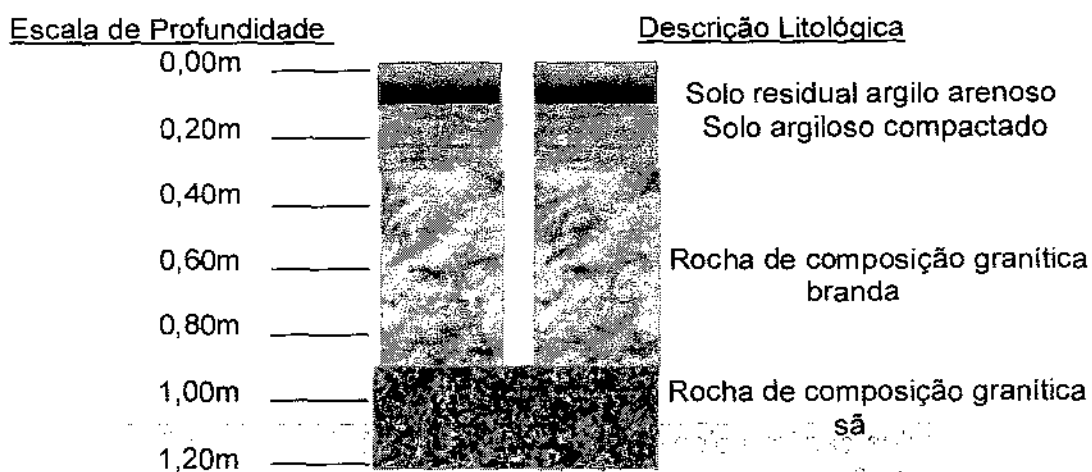
Fig. 55 Perfil esquemático de Sondagem S 54 com profundidade de 0,90m

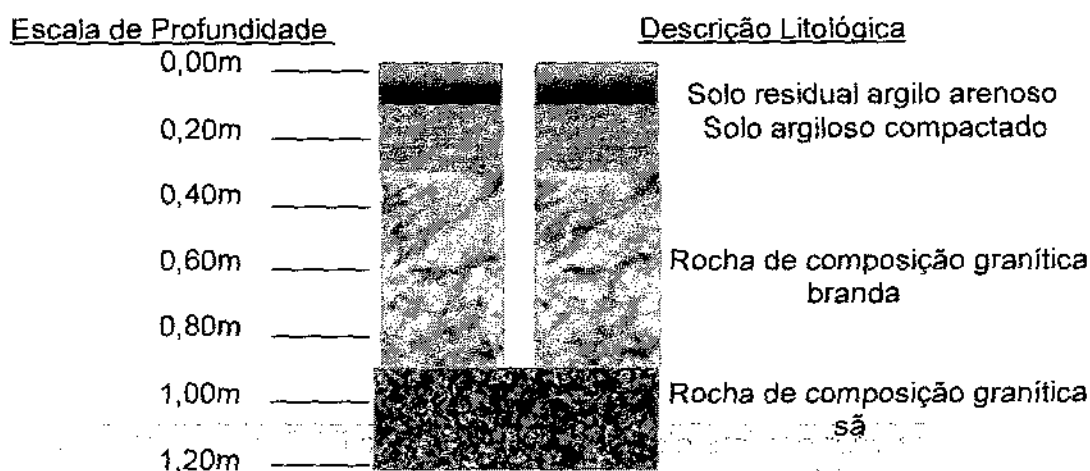
Fig. 56. Perfil esquemático de Sondagem S 55 com profundidade de 0,90m

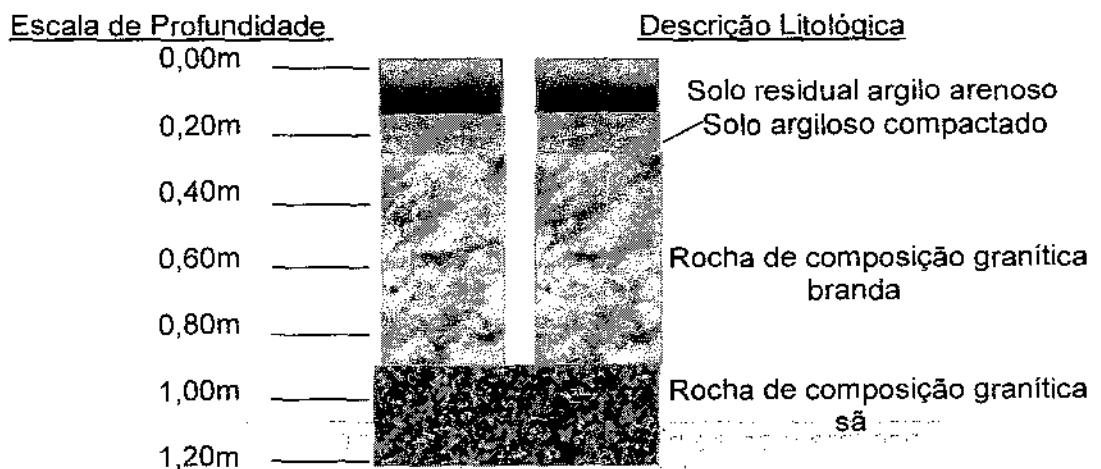
Fig. 57 Perfil esquemático de Sondagem S 56 com profundidade de 0.90m

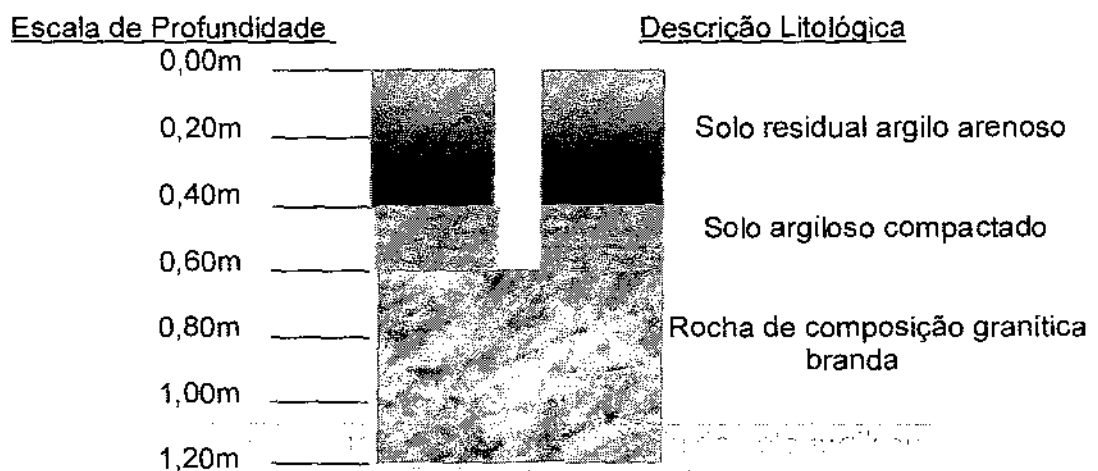
Fig. 58 Perfil esquemático de Sondagem S.57 com profundidade de 0,60m

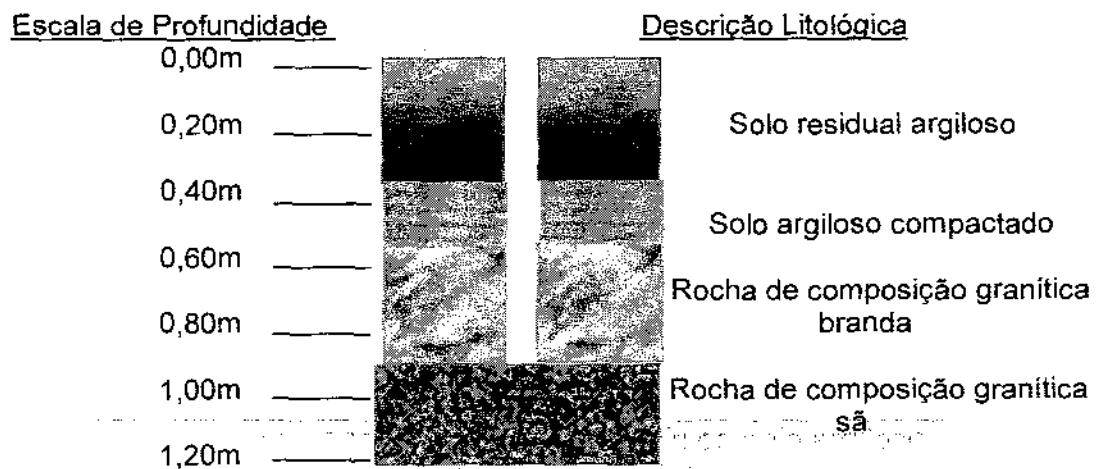
Fig. 59 Perfil esquemático de Sondagem S 58 com profundidade de 0,90m

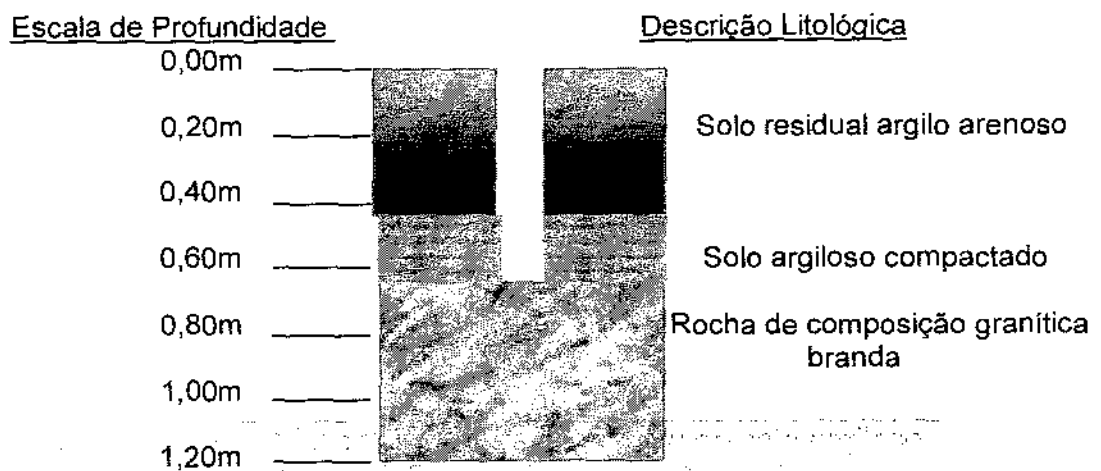
Fig. 61 Perfil esquemático de Sondagem S 59 com profundidade de 0,65m

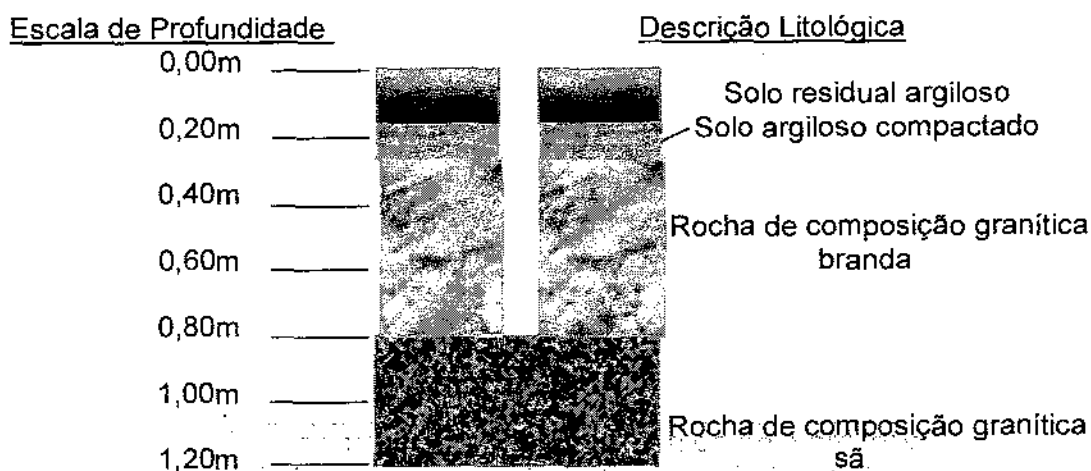
Fig. 62. Perfil esquemático de Sondagem S 61 com profundidade de 0,90m

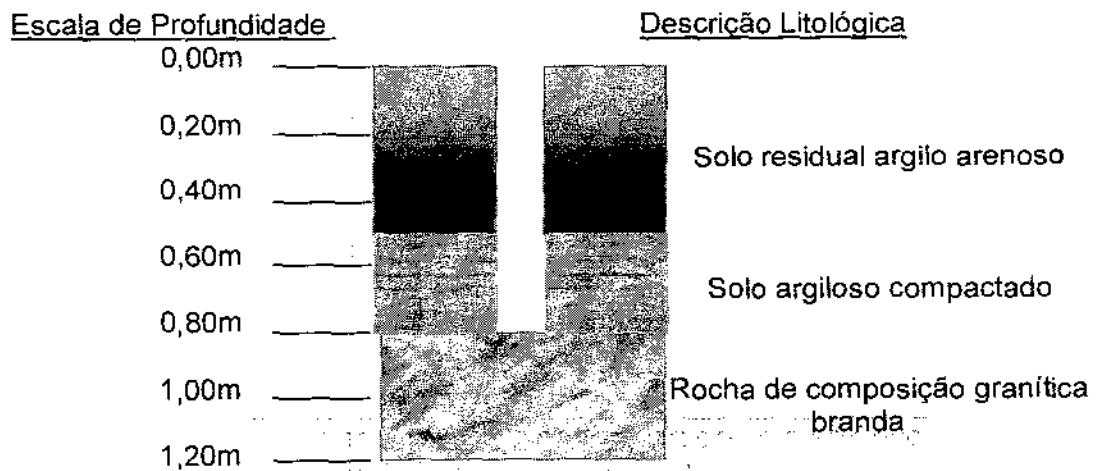
Fig. 63 Perfil esquemático de Sondagem S 62 com profundidade de 0.80m

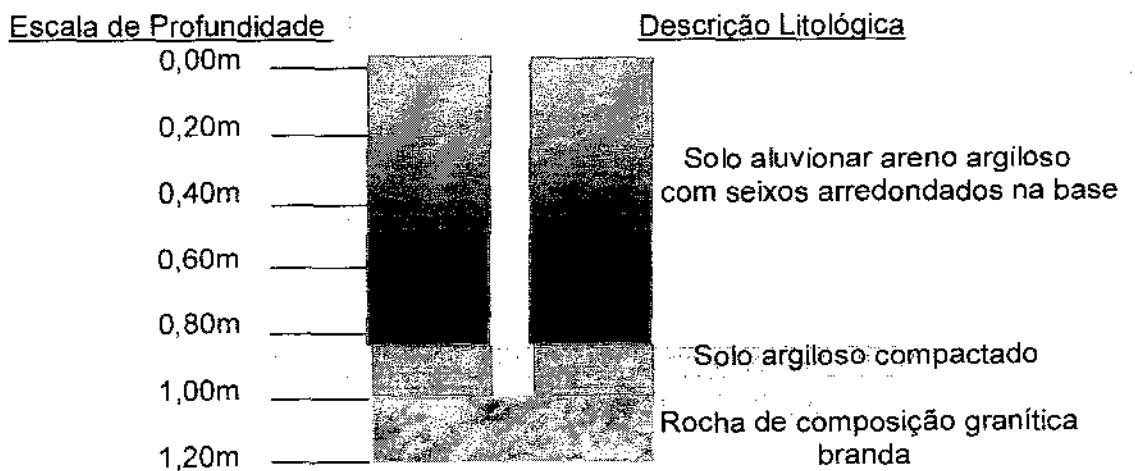
Fig. 64. Perfil esquemático de Sondagem S 63 com profundidade de 1,00m

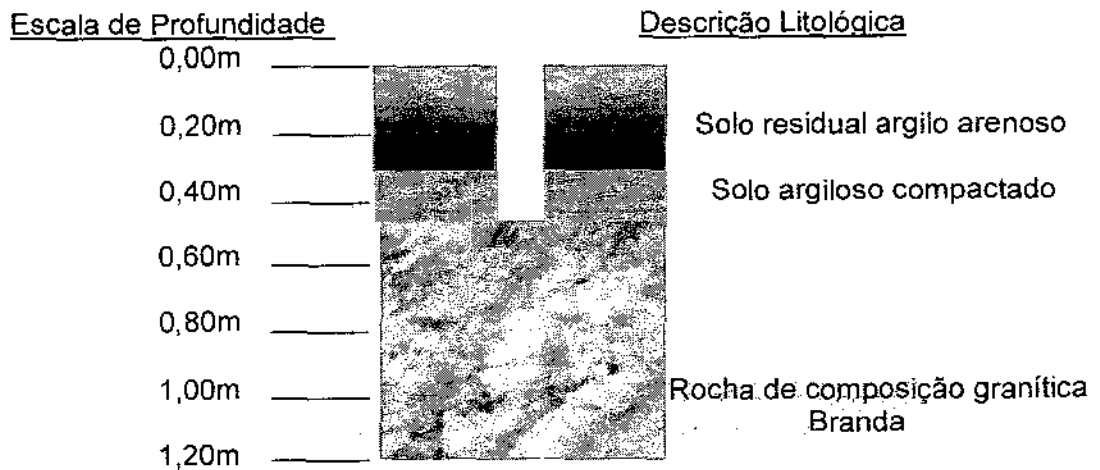
Fig. 66 Perfil esquemático de Sondagem S 65 com profundidade de 0,45m

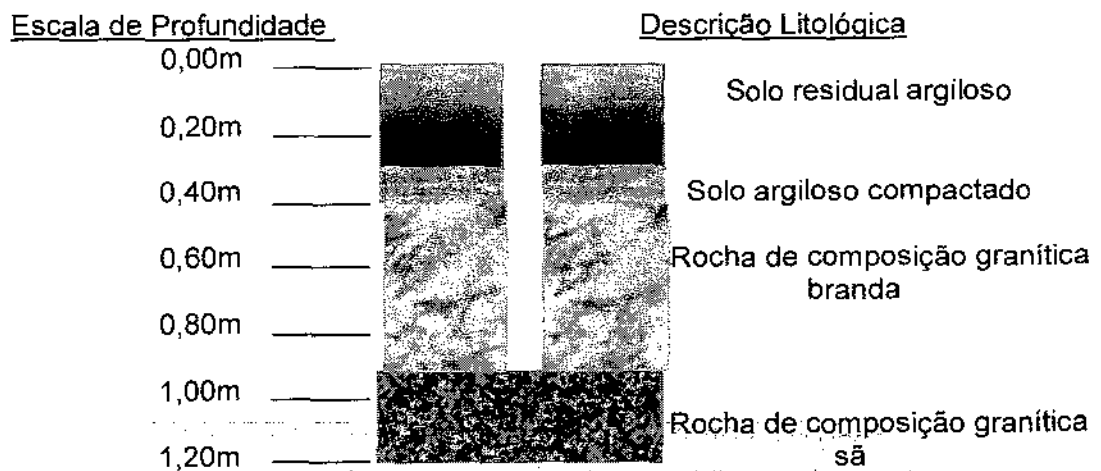
Fig. 67 Perfil esquemático de Sondagem S 66 com profundidade de 0,90m

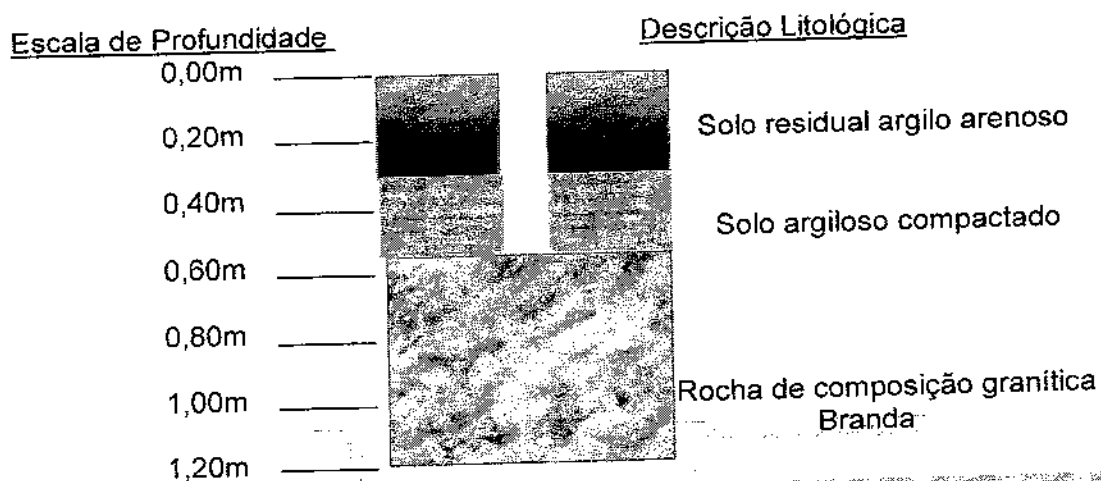
Fig. 68 Perfil esquemático de Sondagem S 67 com profundidade de 0,55m

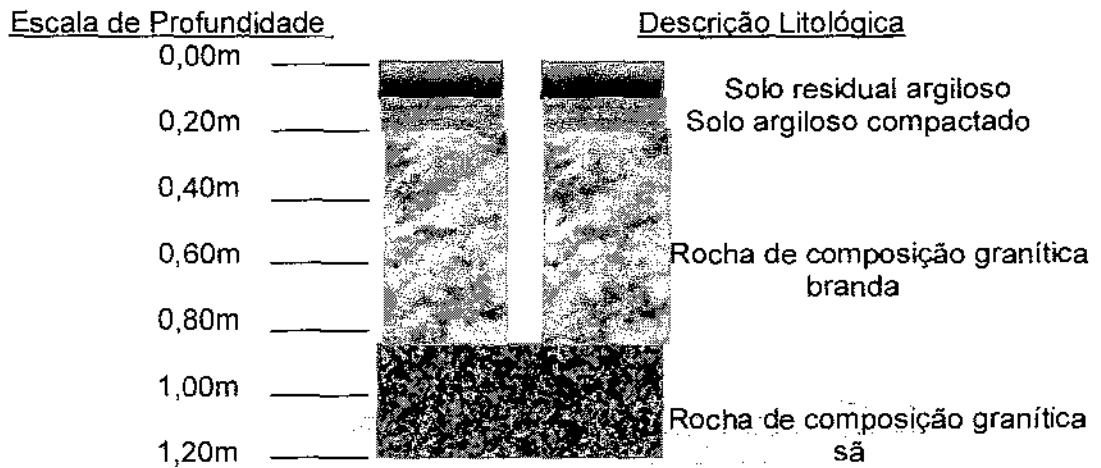
Fig. 69 Perfil esquemático de Sondagem S 68 com profundidade de 0,85m

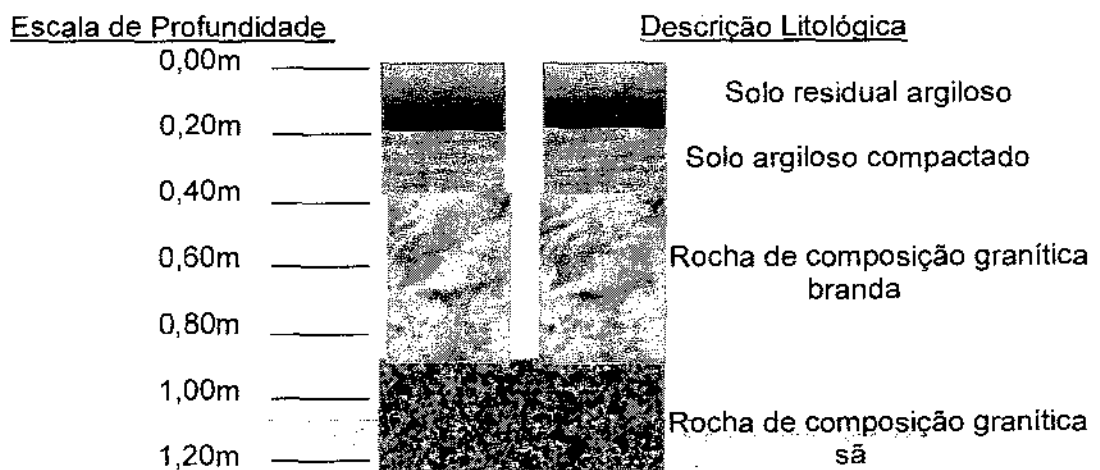
Fig. 71 Perfil esquemático de Sondagem S 70 com profundidade de 0,90m

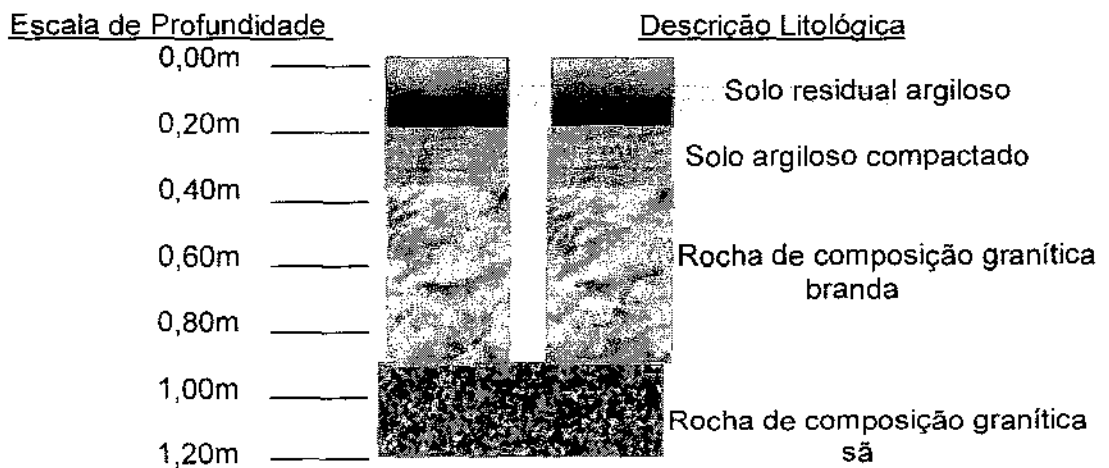
Fig. 73 Perfil esquemático de Sondagem S 72 com profundidade de 0,90m

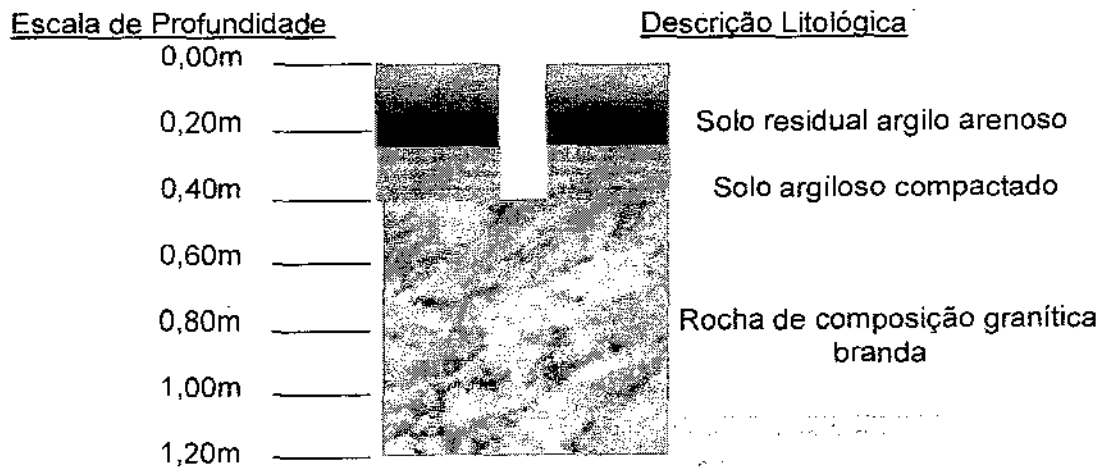
Fig. 75 Perfil esquemático de Sondagem S 74 com profundidade de 0,40m

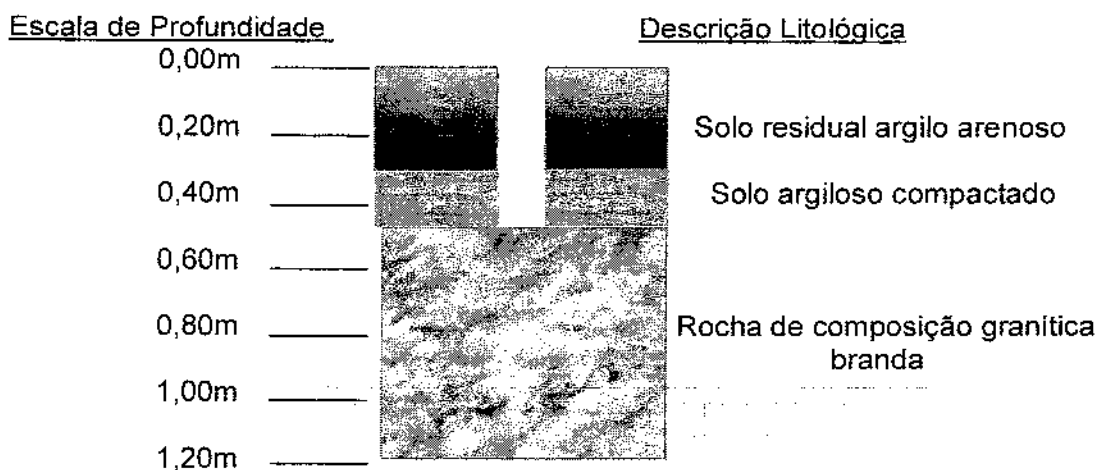
Fig. 77 Perfil esquemático de Sondagem S 76 com profundidade de 0,45m

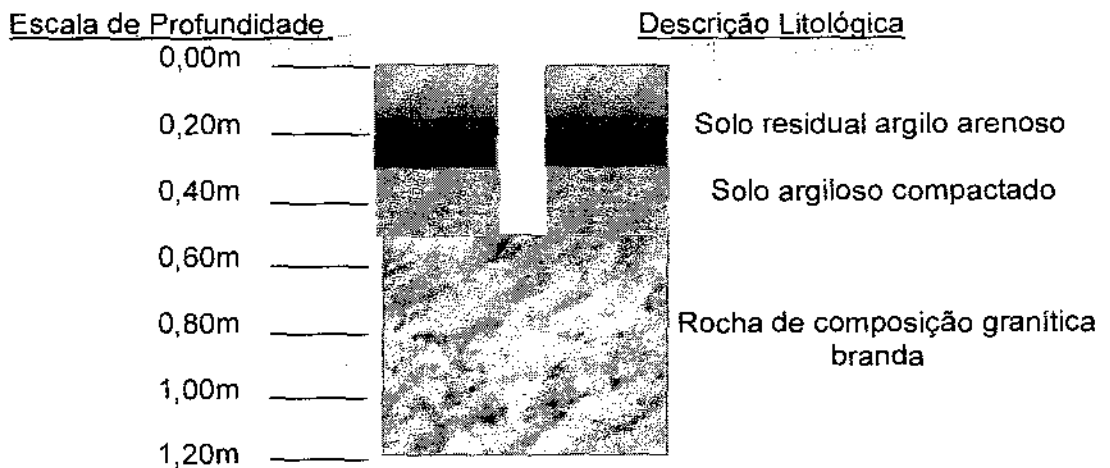
Fig. 78 Perfil esquemático de Sondagem S 77 com profundidade de 0,50m

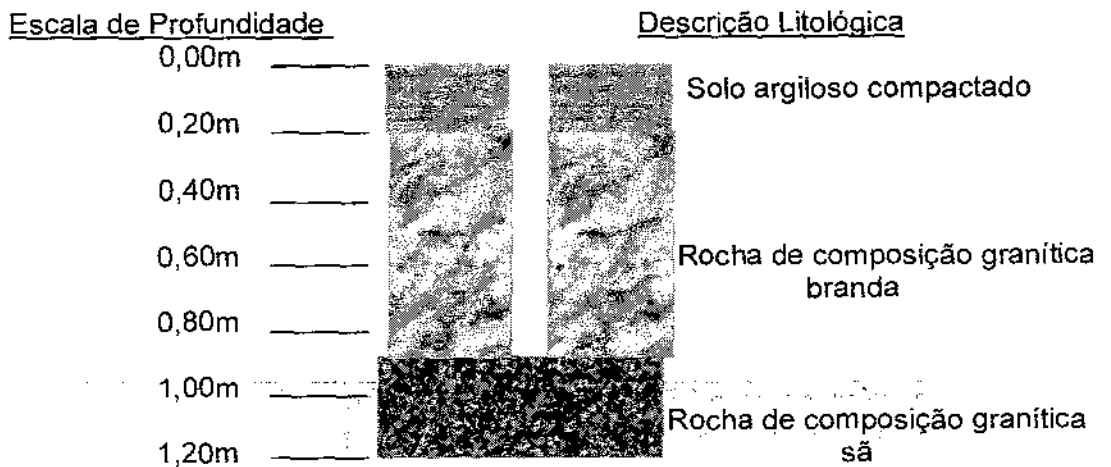
Fig. 79 Perfil esquemático de Sondagem S 78 com profundidade de 0,90m

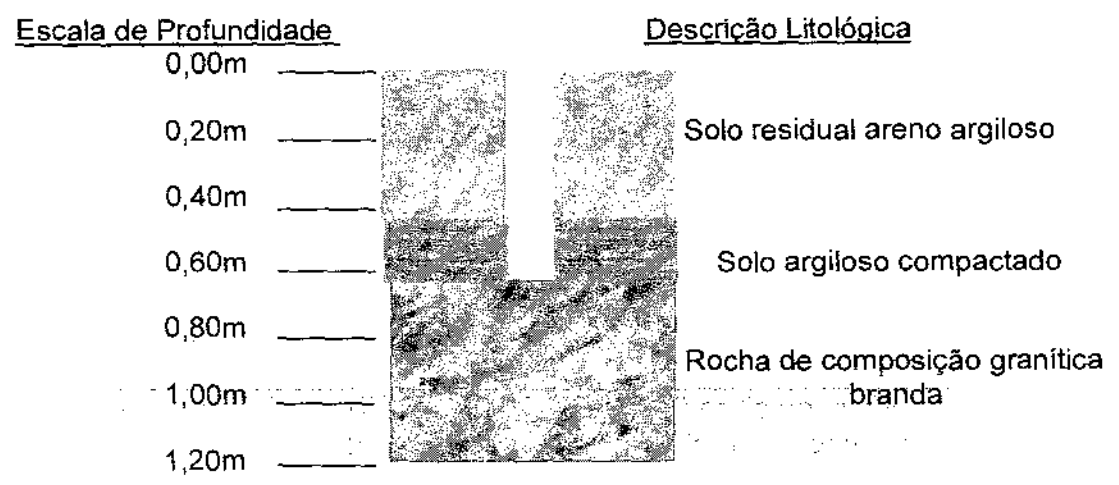
Fig. 80 Perfil esquemático de Sondagem S 79 com profundidade de 0,65m

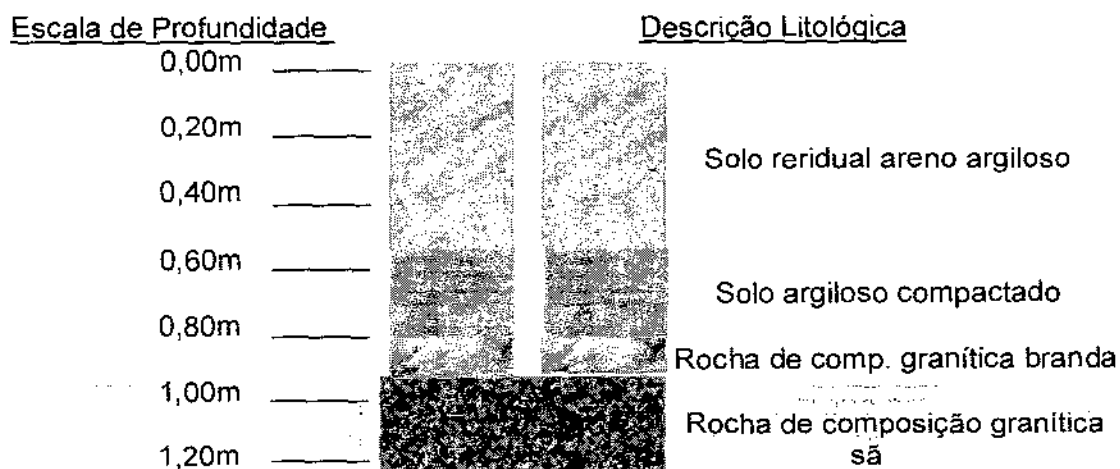
Fig. 81 Perfil esquemático de Sondagem S 80 com profundidade de 0,95m

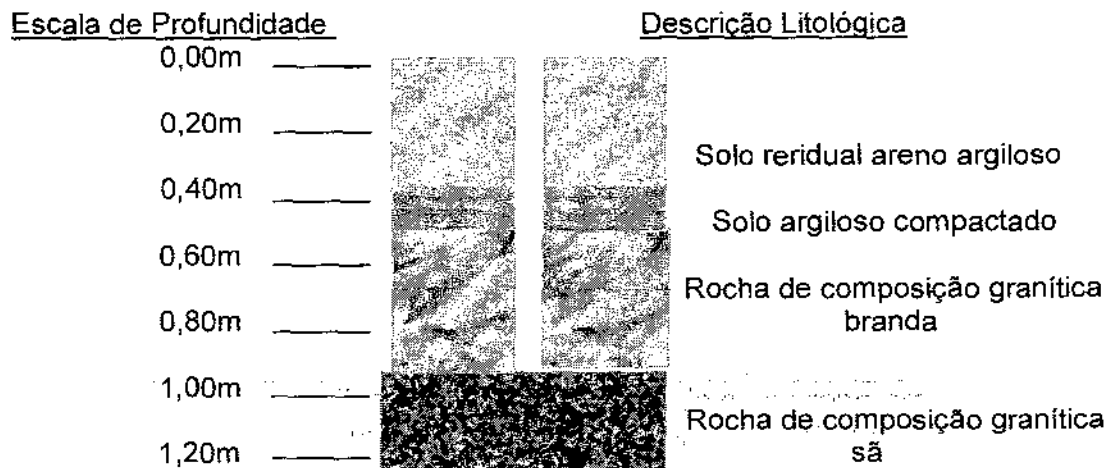
Fig. 82 Perfil esquemático de Sondagem S 81 com profundidade de 0,90m

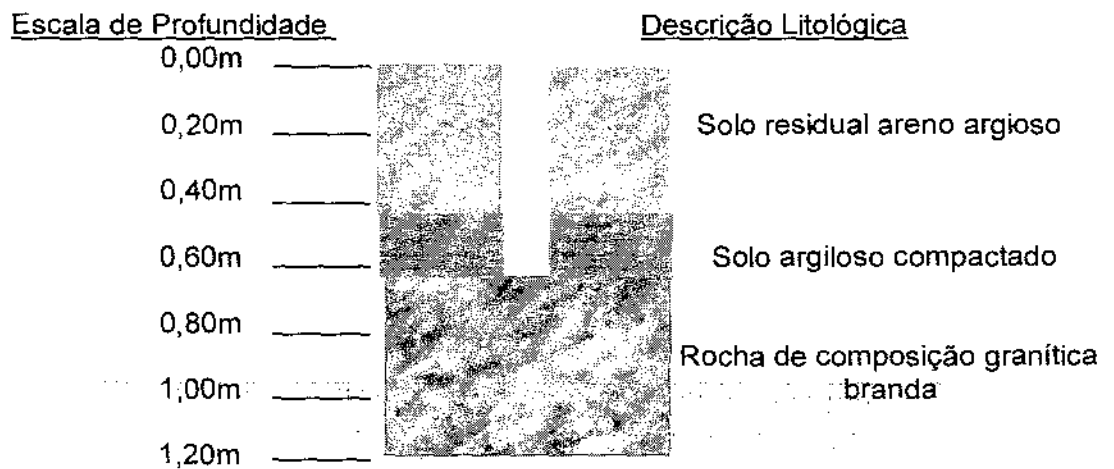
Fig. 83 Perfil esquemático de Sondagem S 82 com profundidade de 0,50m

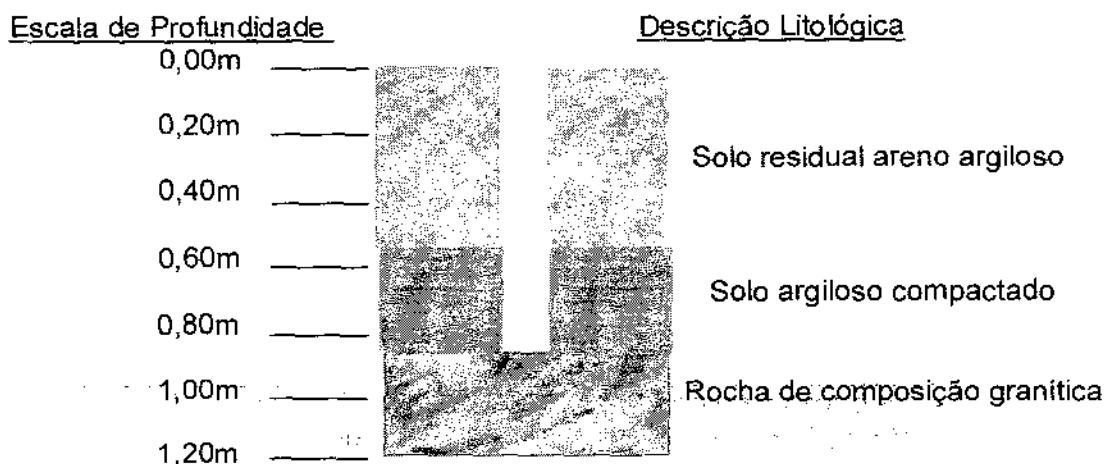
Fig. 85 Perfil esquemático de Sondagem S 84 com profundidade de 0,85m

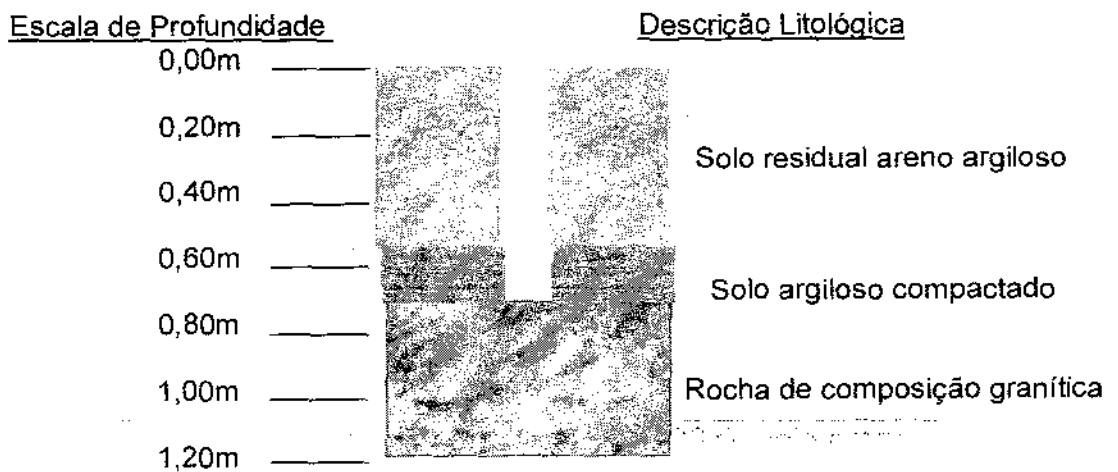
Fig. 87 Perfil esquemático de Sondagem S 86 com profundidade de 0,70m

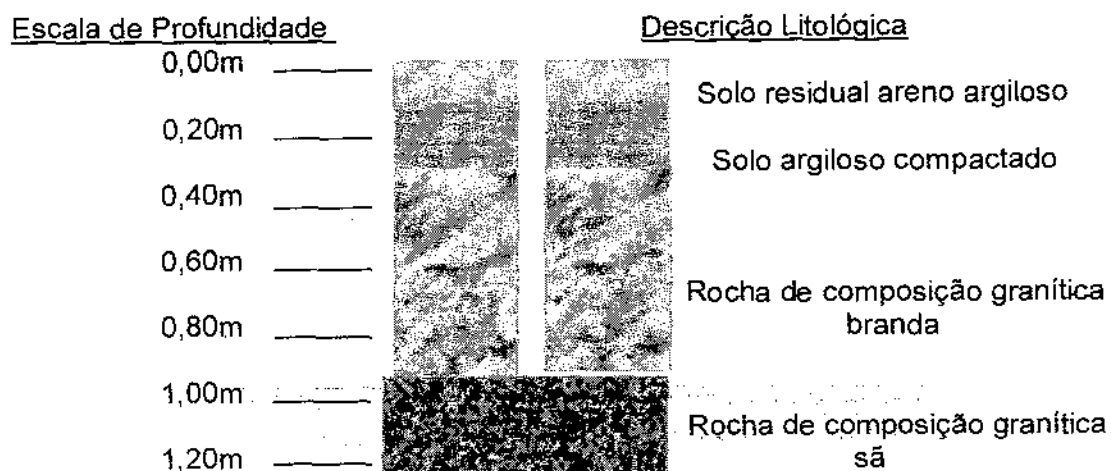
Fig. 89 - Perfil esquemático de Sondagem S 88 com profundidade de 0,90m
