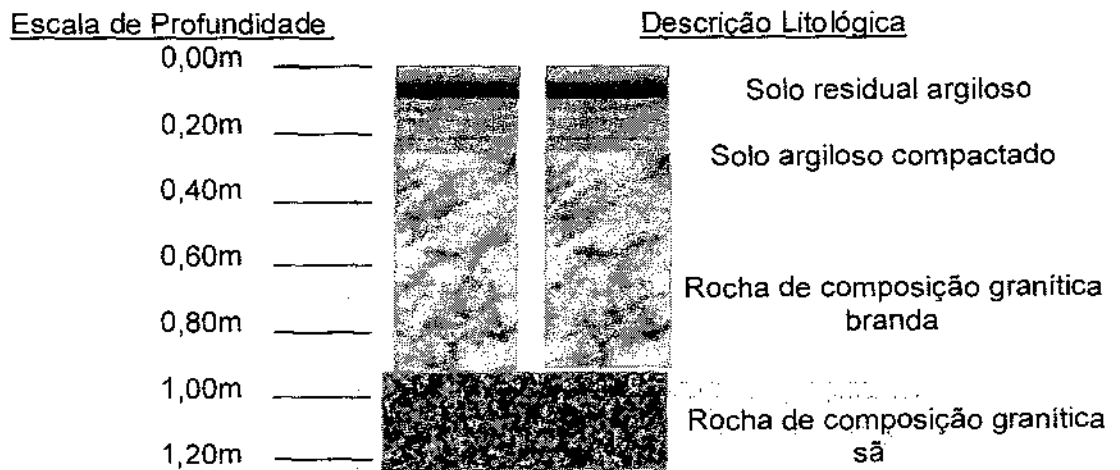
Fig. 90 Perfil esquemático de Sondagem S 89 com profundidade de 0.90m

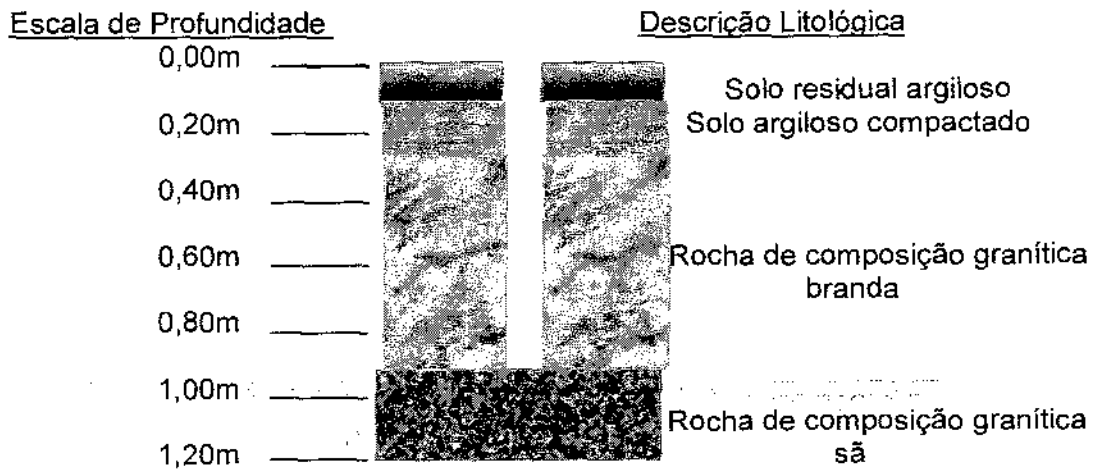
Fig. 92 Perfil esquemático de Sondagem S 91 com profundidade de 0 90m

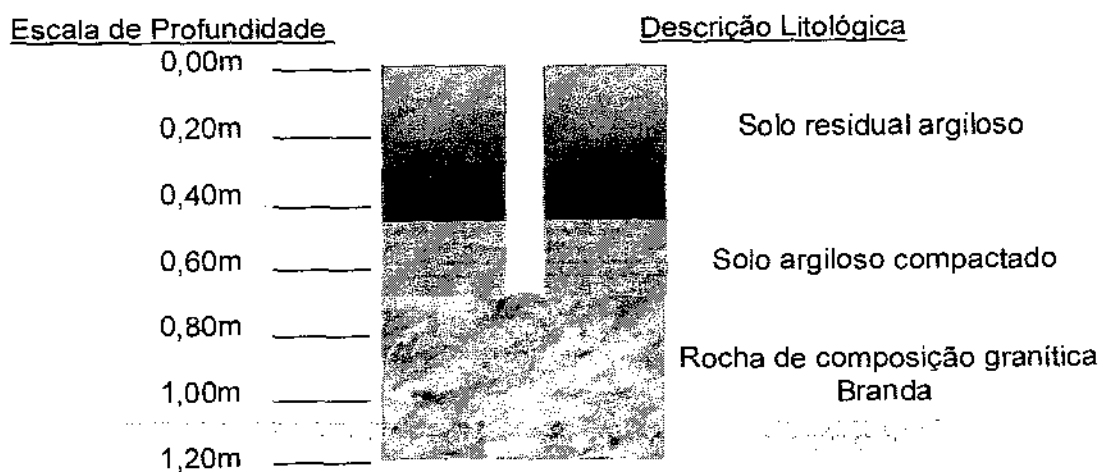
Fig. 94 Perfil esquemático de Sondagem S 93 com profundidade de 0,70m

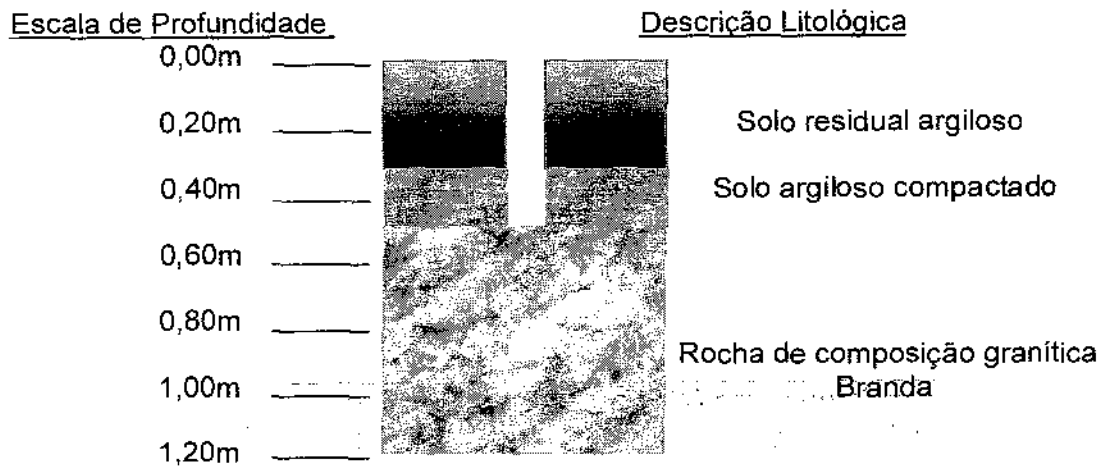
Fig. 95 Perfil esquemático de Sondagem S 94 com profundidade de 0,45m

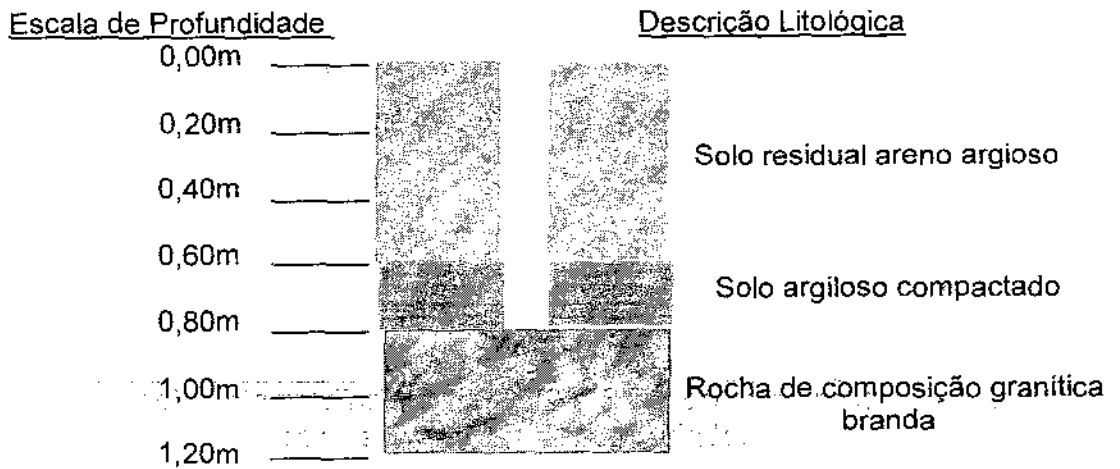
Fig. 98. Perfil esquemático de Sondagem S-97 com profundidade de 0.80m

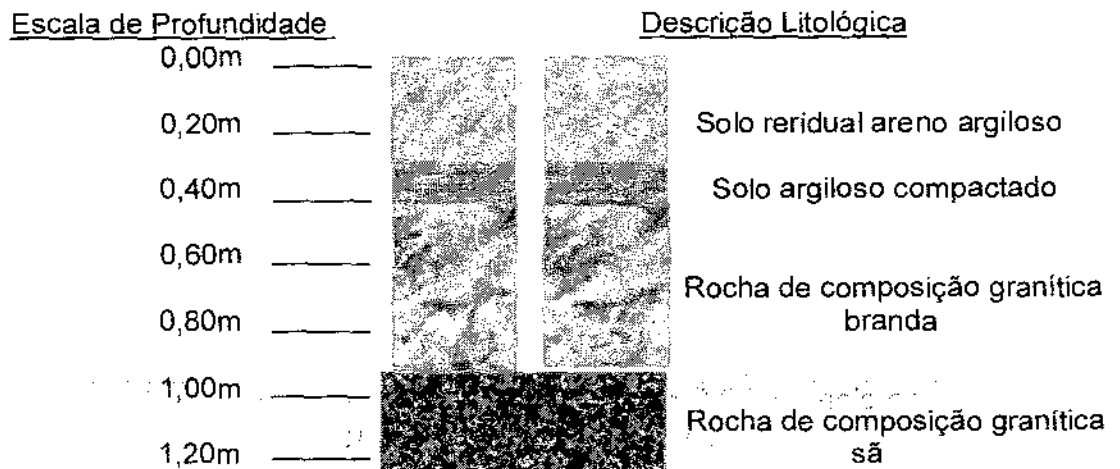
Fig. 99 Perfil esquemático de Sondagem S 98 com profundidade de 0,90m

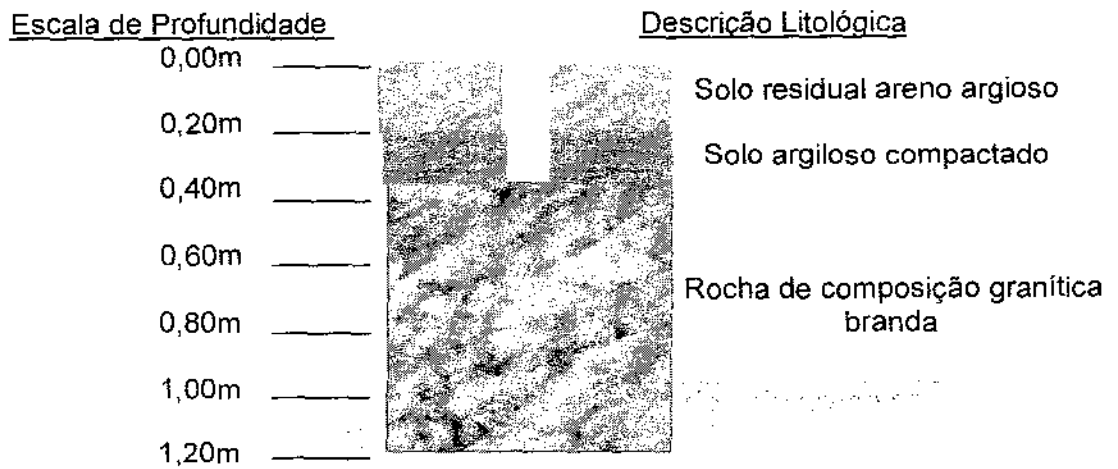
Fig.101 Perfil esquemático de Sondagem S 100 com profundidade de 0,35m

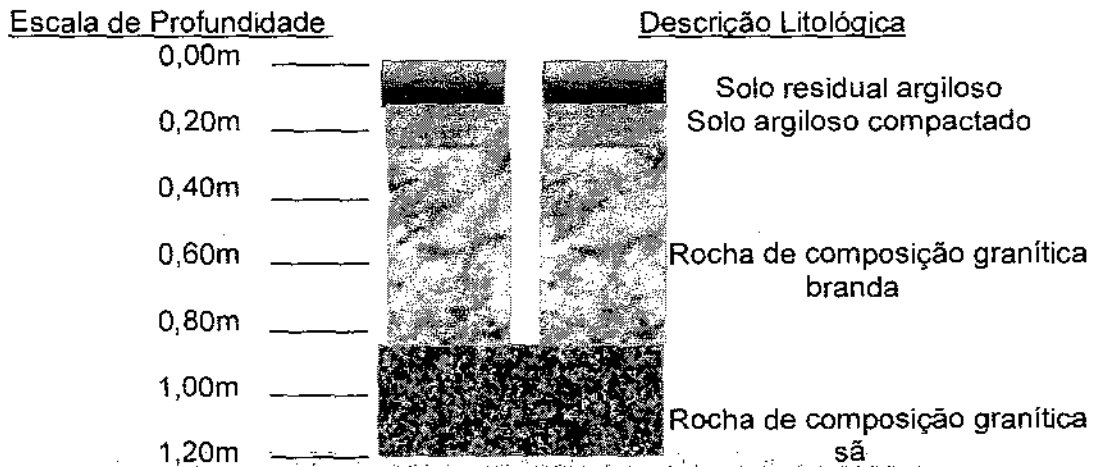
Fig. 103 Perfil esquemático de Sondagem S 102 com profundidade de 0,85m

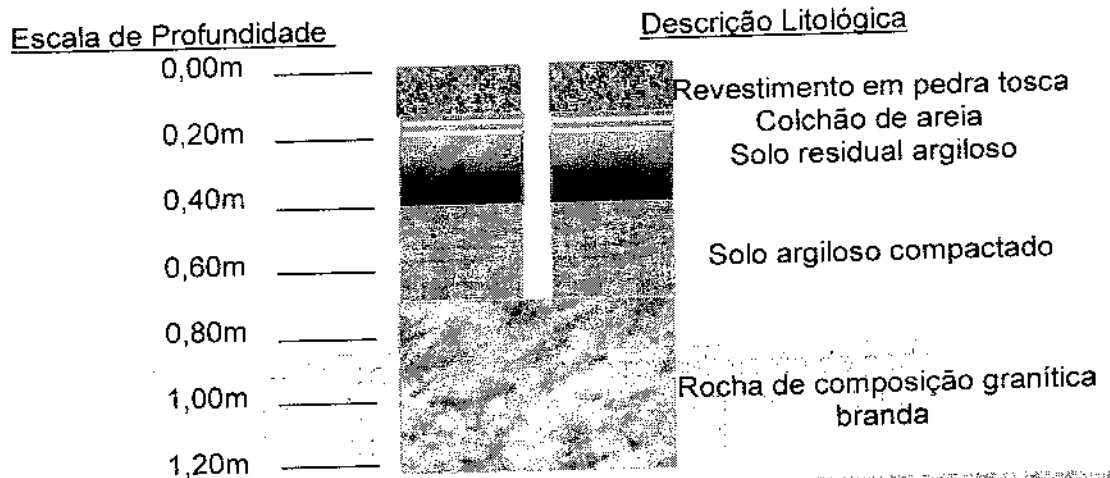
Fig.104 Perfil esquemático de Sondagem S 103 com profundidade de 0,70m

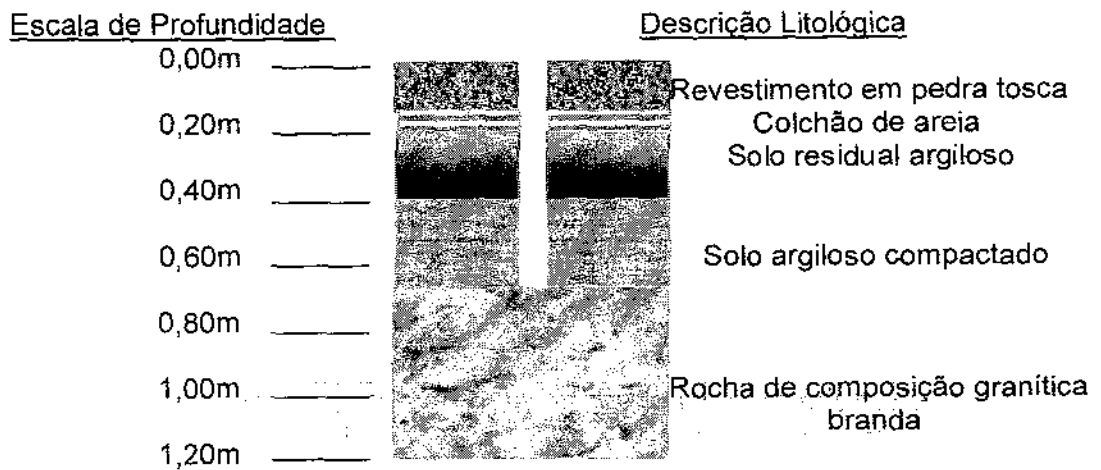
Fig.105 Perfil esquemático de Sondagem S 104 com profundidade de 0,65m

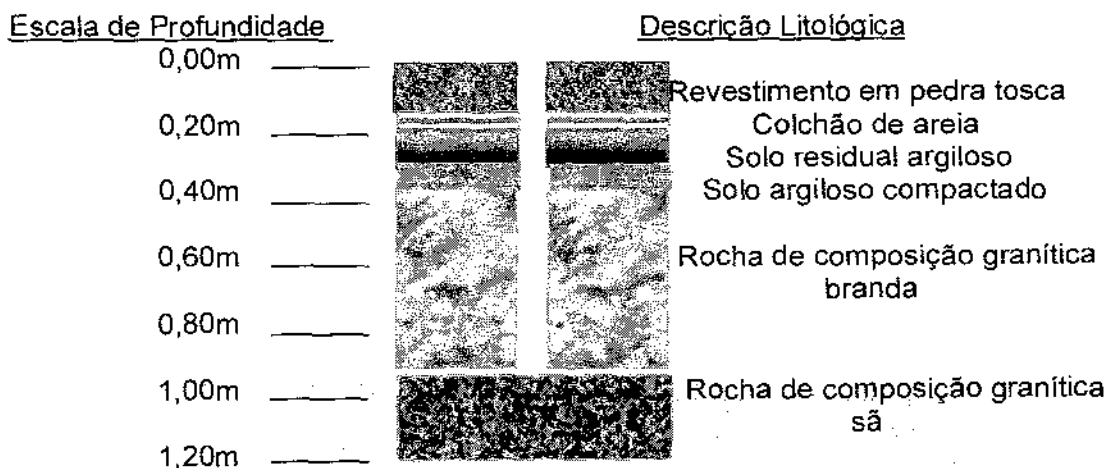
Fig.106 Perfil esquemático de Sondagem S 105 com profundidade de 0,95m

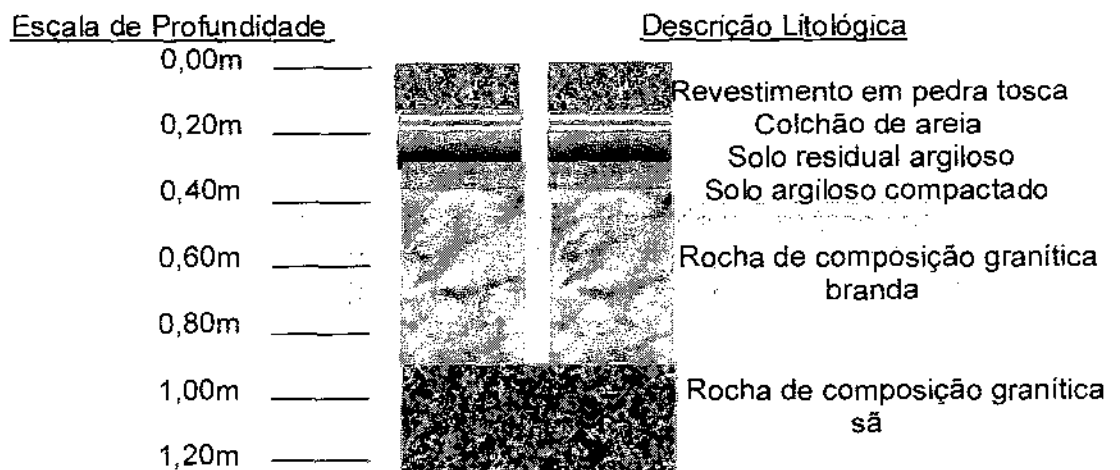
Fig.107 Perfil esquemático de Sondagem S 106 com profundidade de 0,90m

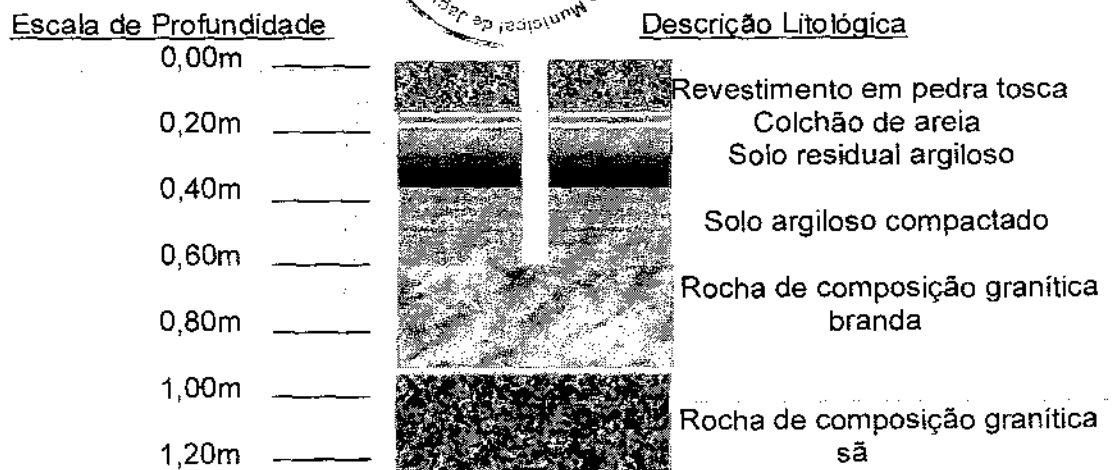
Fig.108 Perfil esquemático de Sondagem S 107 com profundidade de 0,95m
