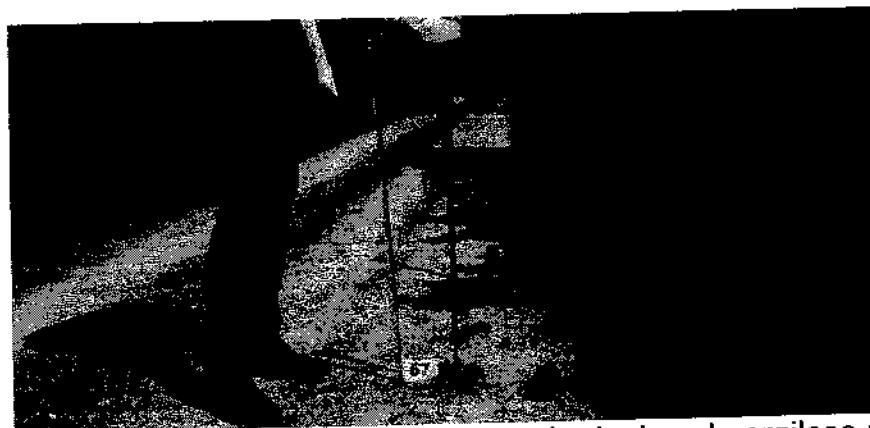
Foto 129 – Sondagem S 67 com ocorrência de solo argiloso na Longitude 525.073 e Latitude 9.339.305.

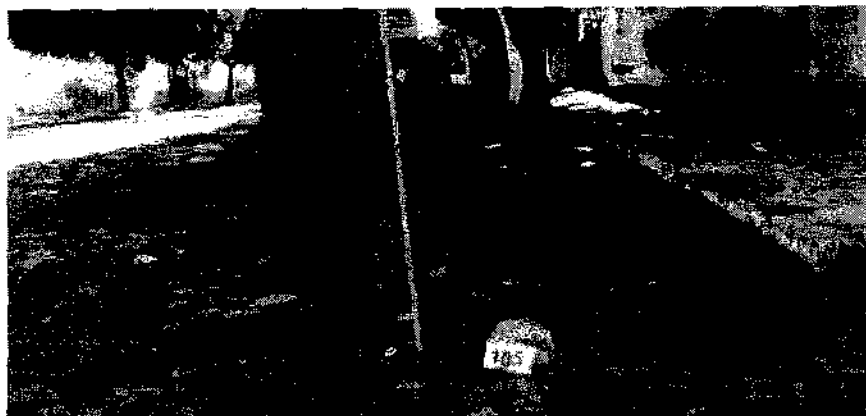
Foto 207 – Sondagem S 105 com revestimento de pedra tosca sobre solo residual argiloso e rocha granítica branda, na Longitude 519.340 e Latitude 9.342.358, no Cruzamento das Ruas Fco. Guimarães Peixoto com Benedito B. de Oliveira

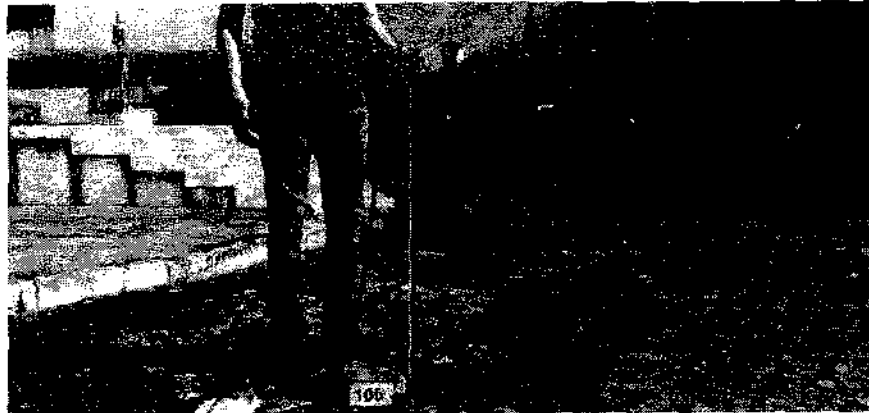
Foto 208 – Sondagem S 106 com revestimento de pedra tosca sobre solo residual argiloso e rocha granítica branda, na Longitude 519.158 e Latitude 9.342.370, no Cruzamento das Ruas Fco. Guimarães Peixoto com Santa Teresinha
