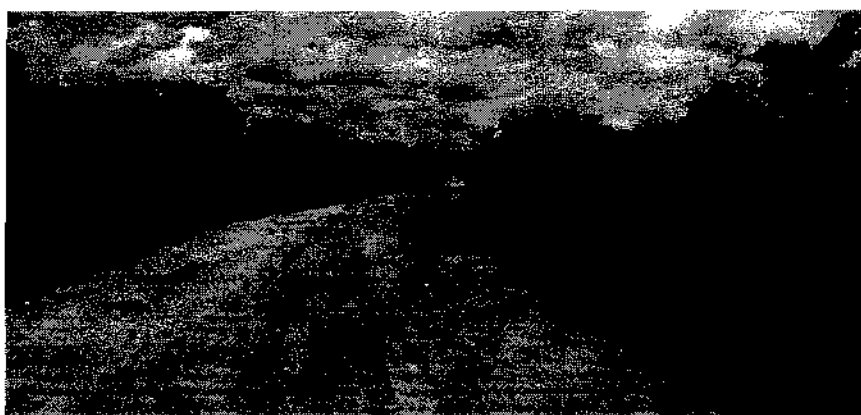
Foto 60– Trecho intermediário entre S 31 e S 32 com ocorrência de solo argilo arenoso raso.

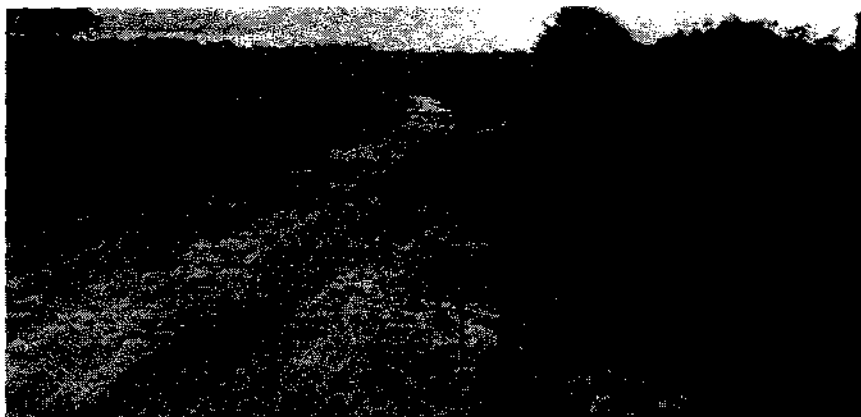
Foto 63– Sondagem S 33 com ocorrência de solo argilo arenoso na Longitude 530.350 e Latitude 9.338.646.

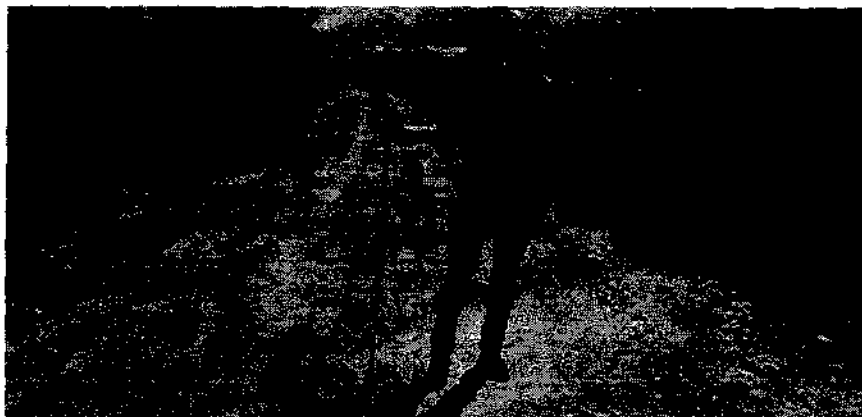
Foto 65– Sondagem S 34 com ocorrência de solo argilo arenoso na Longitude 530.167 e Latitude 9.338.656.

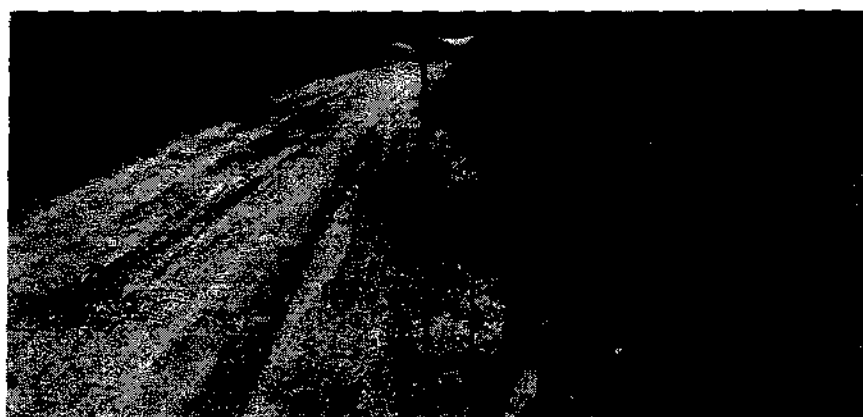
Foto 66– Sondagem S 35 com ocorrência de solo argilo arenoso na Longitude 529.976 e Latitude 9.338.641.

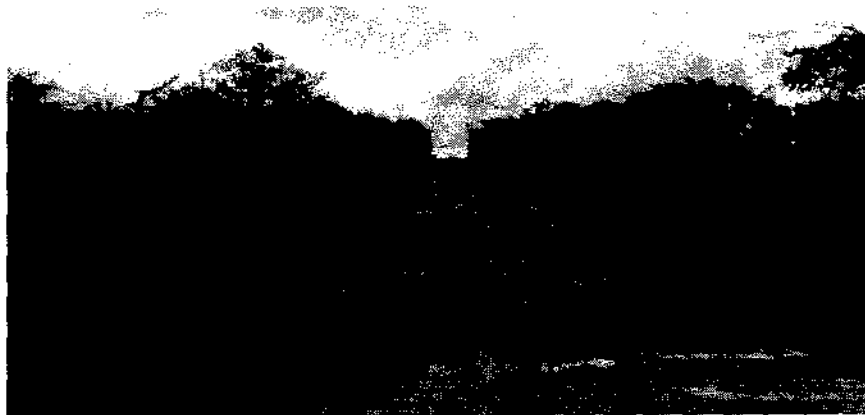
Foto 67 – Trecho intermediário entre S 35 e S 36 com ocorrência de solo argilo arenoso raso.

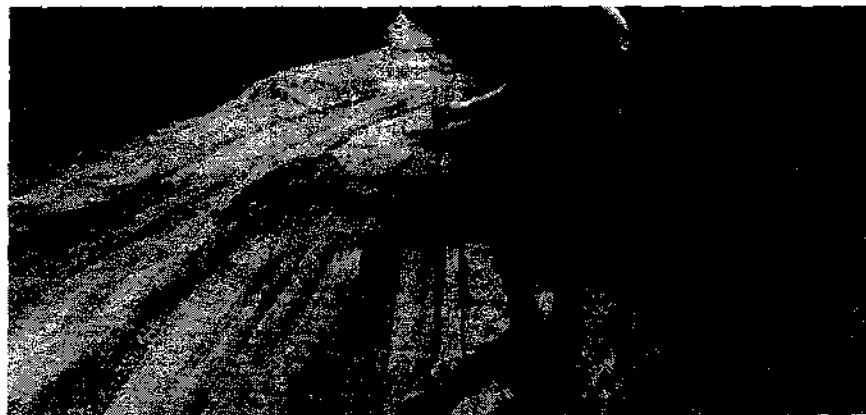
Foto 68– Sondagem S 36 com ocorrência de solo argilo arenoso na Longitude 529.786 e Latitude 9.338.622.

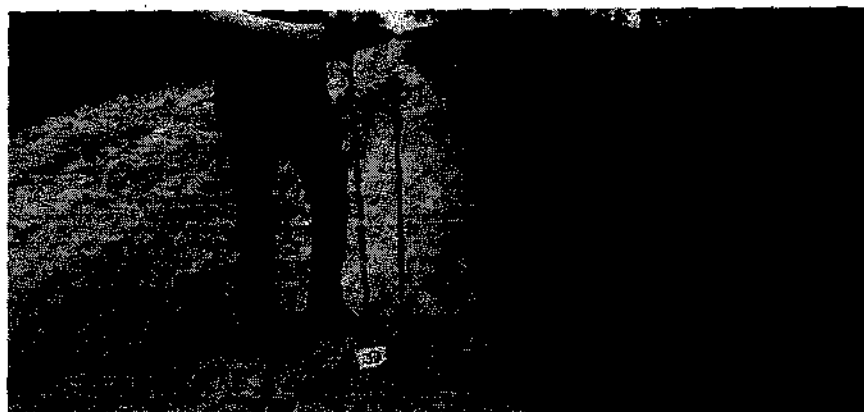
Foto 73– Sondagem S 39 com ocorrência de solo argilo arenoso na Longitude 529.357 e Latitude 9.338.335.

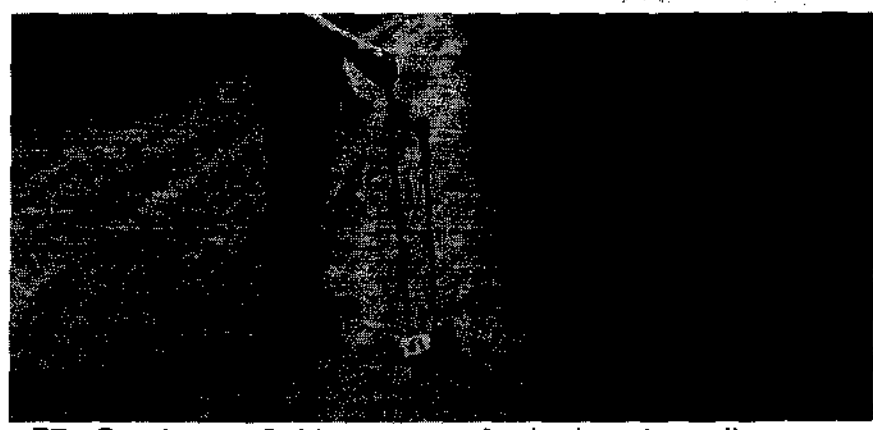
Foto 77– Sondagem S 41 com ocorrência de solo argilo arenoso na Longitude 529.107 e Latitude 9.338.045.

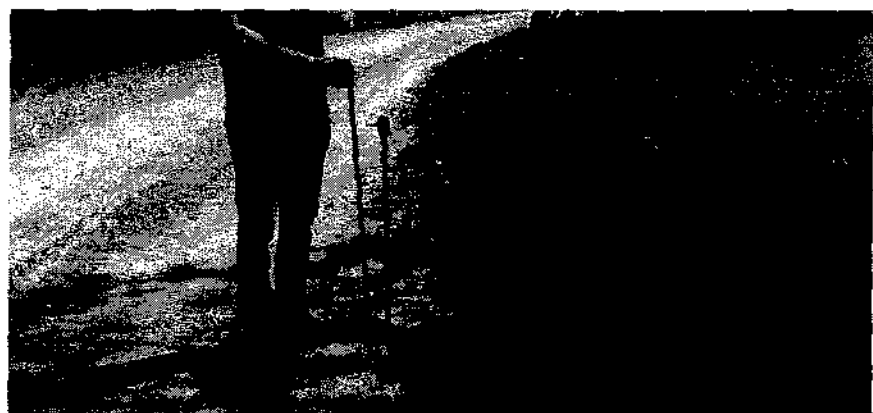
Foto 79– Sondagem S 42 com ocorrência de solo argilo arenoso na Longitude 528.980 e Latitude 9.337.899.

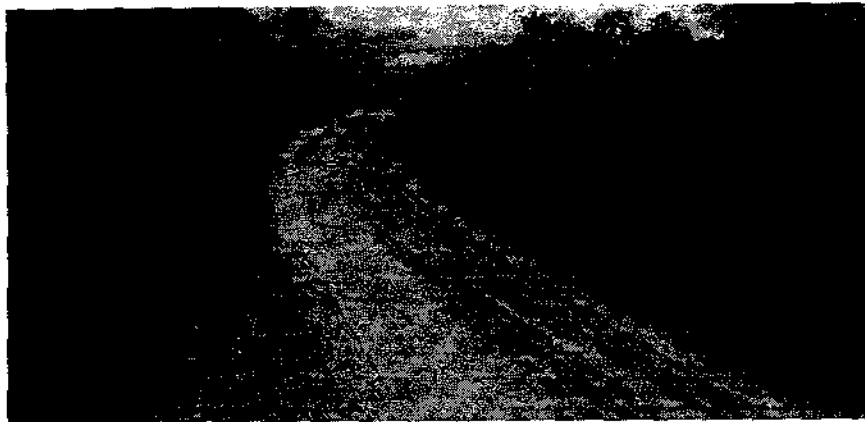
Foto 80 – Trecho intermediário entre S 42 e S 43 com ocorrência de solo argilo arenoso raso.

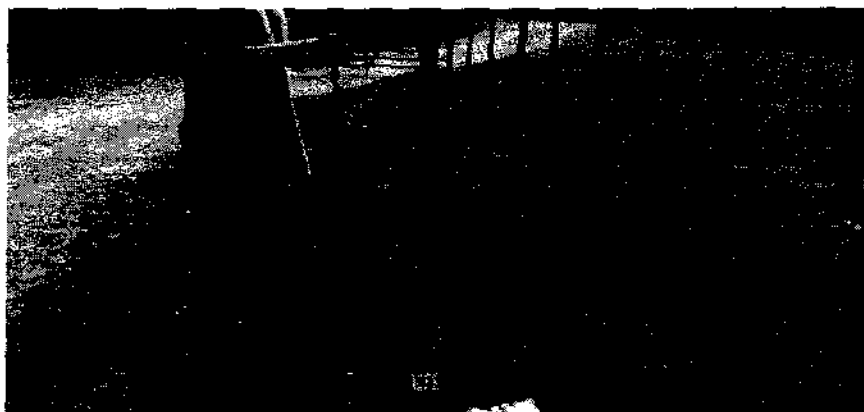
Foto 81 – Sondagem S 43 com ocorrência de solo argilo arenoso na Longitude 528.808 e Latitude 9.337.851.

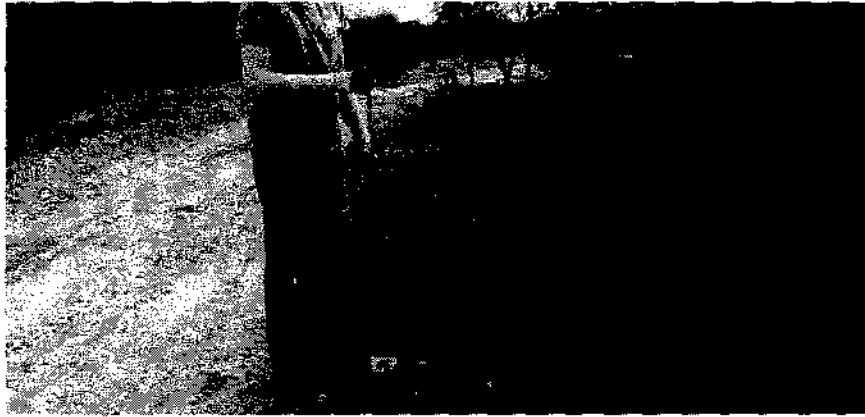
Foto 86– Sondagem S 46 com ocorrência de solo argiloso na Longitude 528.339 e Latitude 9.338.005.

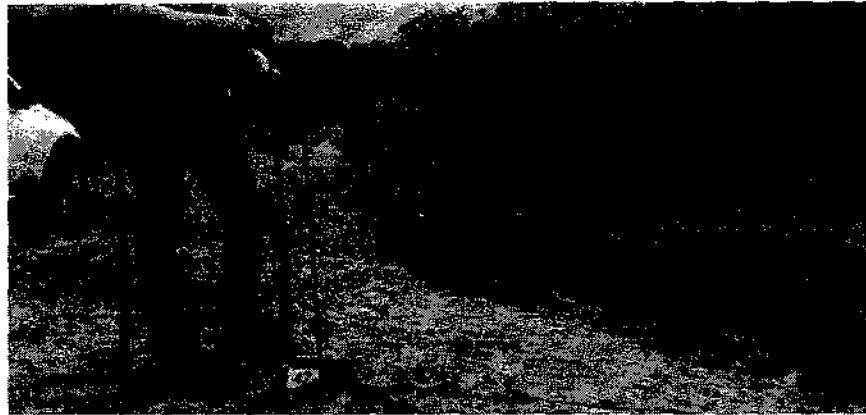
Foto 88– Sondagem S 47 com ocorrência de solo argiloso na Longitude 528.138 e Latitude 9.338.133.

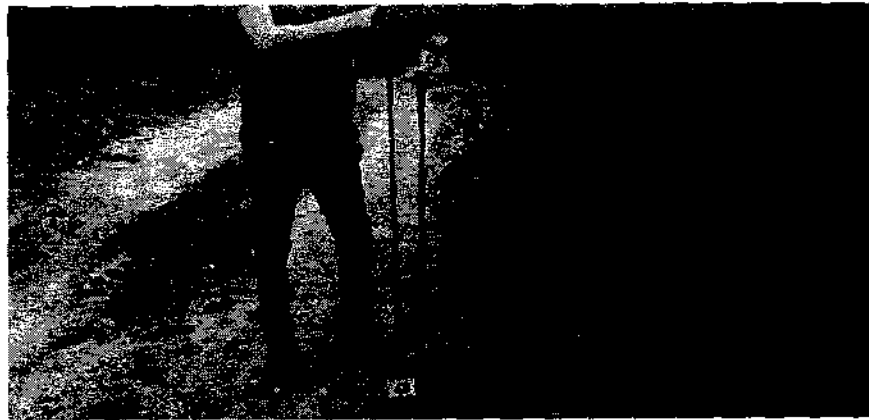
Foto 90 – Sondagem S 48 com ocorrência de solo argiloso na Longitude 527.915 e Latitude 9.338.126.

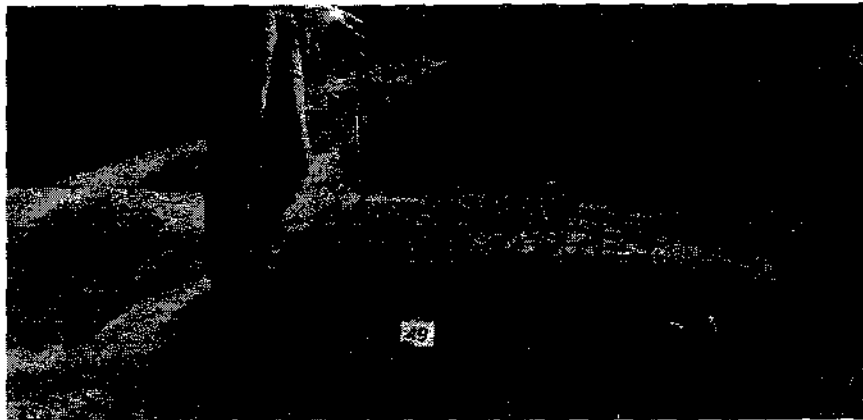
Foto 91 – Sondagem S 01 com Longitude 527.743 e Latitude 9.338.039, localizado em Córrego na Fazenda Jatobazinho.

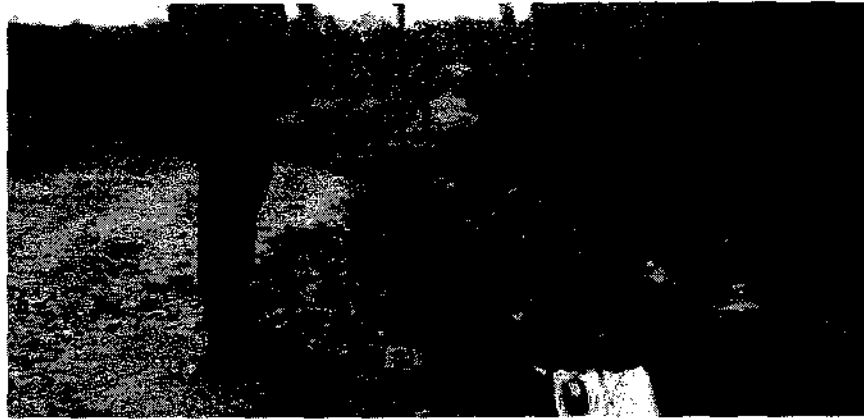
Foto 98 – Sondagem S 52 com ocorrência de solo argiloso na Longitude 527.348 e Latitude 9.338.224.

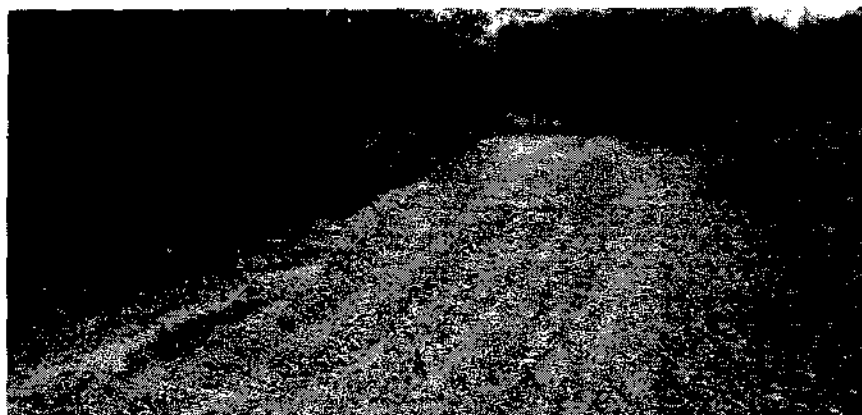
Foto 99 – Trecho intermediário entre S 52 e S 53 com ocorrência de solo argiloso raso com seixos mal seleccionados.

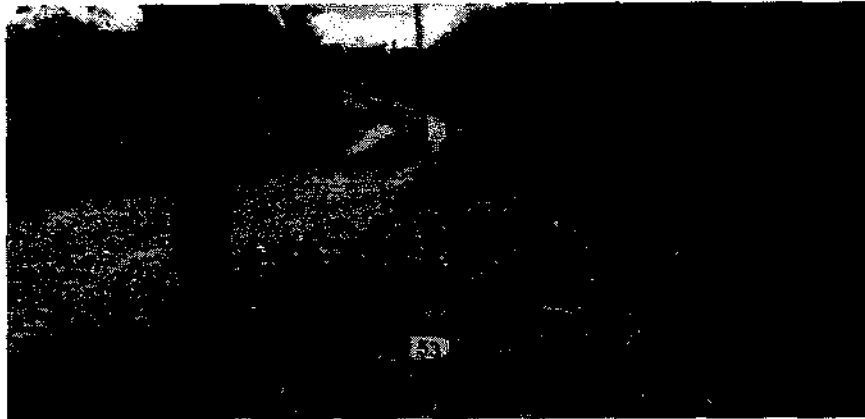
Foto 100 – Sondagem S 53 com ocorrência de solo argiloso na Longitude 527.293 e Latitude 9.338.375.

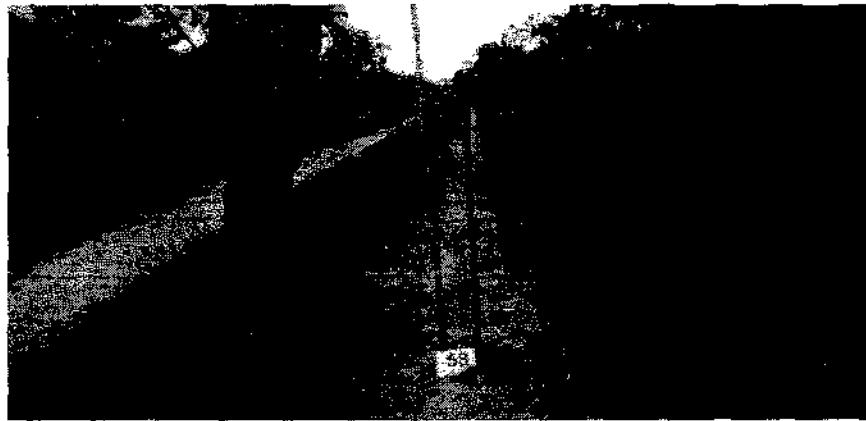
Foto 110 – Sondagem S 58 com ocorrência de solo argiloso na Longitude 526.430 e Latitude 9.338.552.

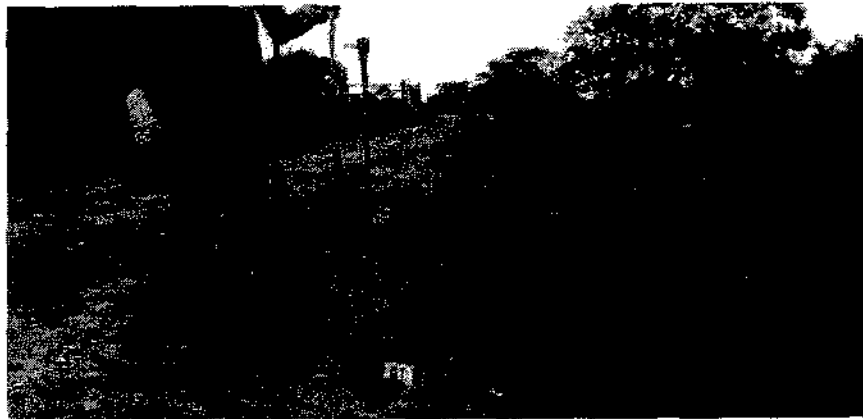
Foto 116 – Sondagem S 61 com ocorrência de solo argiloso na Longitude 526.047 e Latitude 9.338.971, Fazenda Novo Destino.

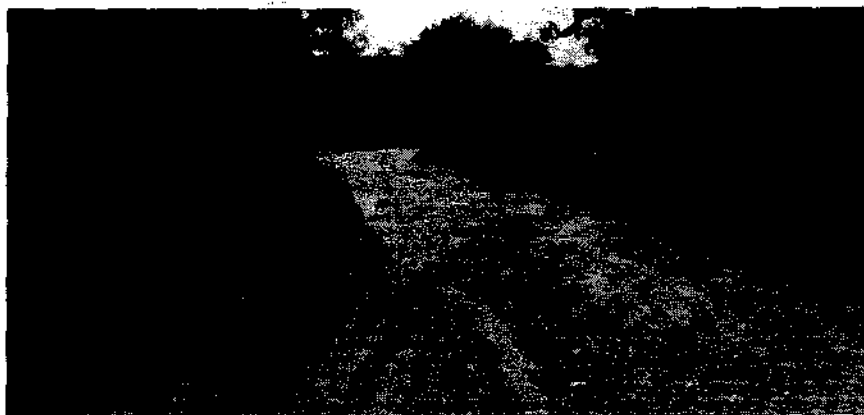
Foto 119 – Trecho intermediário entre S 62 e S 63 com ocorrência de solo argiloso raso com seixos mal seleccionados.

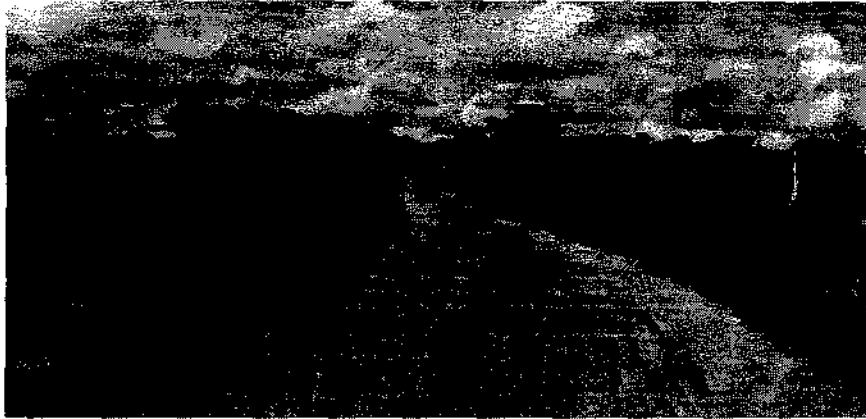
Foto 130 – Trecho intermediário entre S 67 e S 68 com ocorrência de solo argiloso raso com seixos mal selecionados

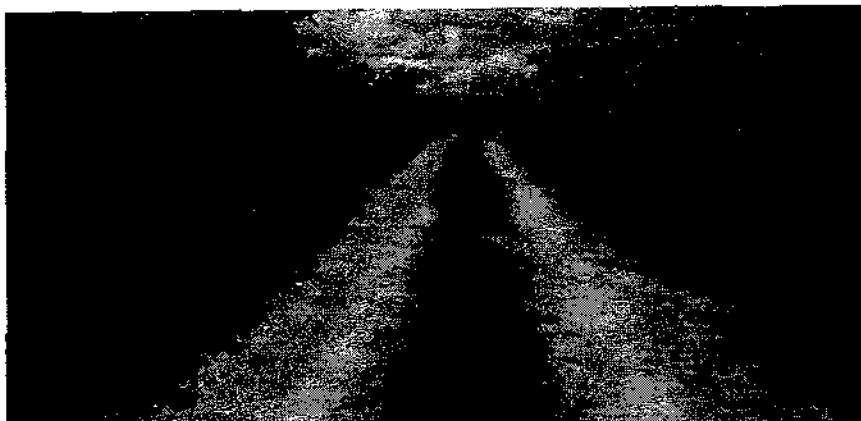
Foto 132 – Trecho intermediário entre S 68 e S 69 com ocorrência de solo argiloso raso com seixos mal selecionados

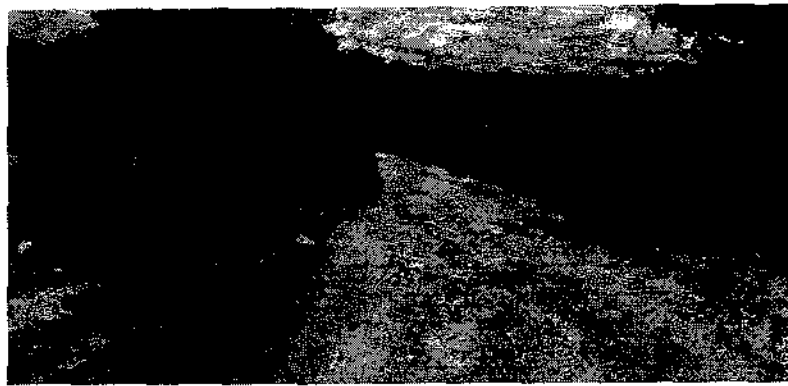
Foto 138 – Trecho intermediário entre S 71 e S 72 com ocorrência de solo argiloso raso com seixos mal selecionados

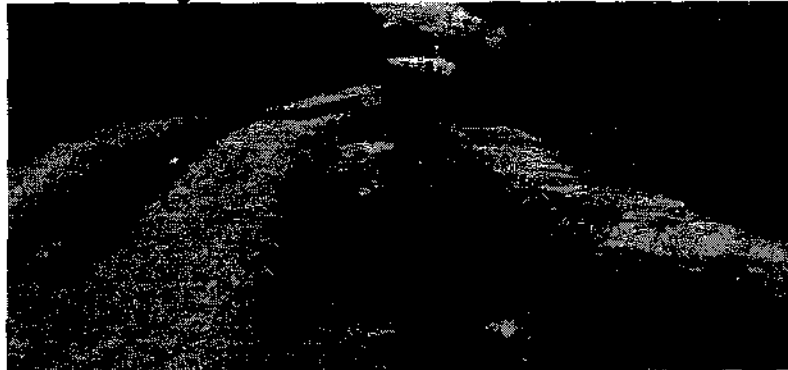
Foto 139 – Trecho próximo a S 72 com rocha granítica sã afluente

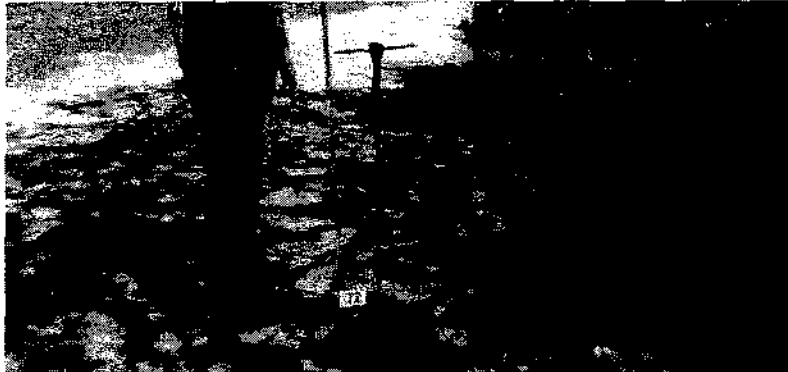
Foto 140 – Sondagem S 72 com ocorrência de solo argiloso raso na Longitude 524.192 e Latitude 9.339.157.

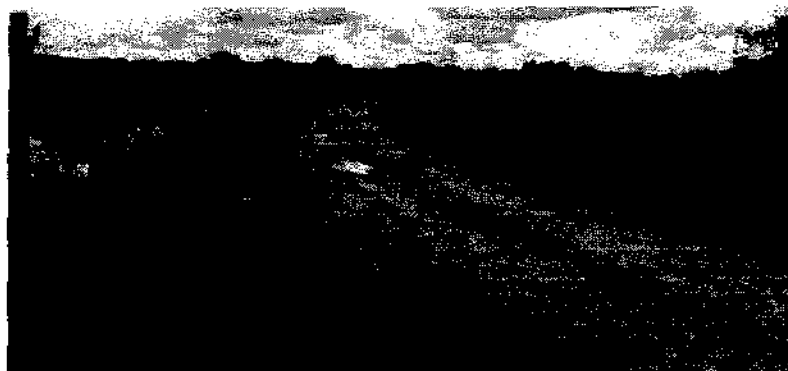
Foto 151 – Trecho em aterro de barragem de reservatório hídrico.

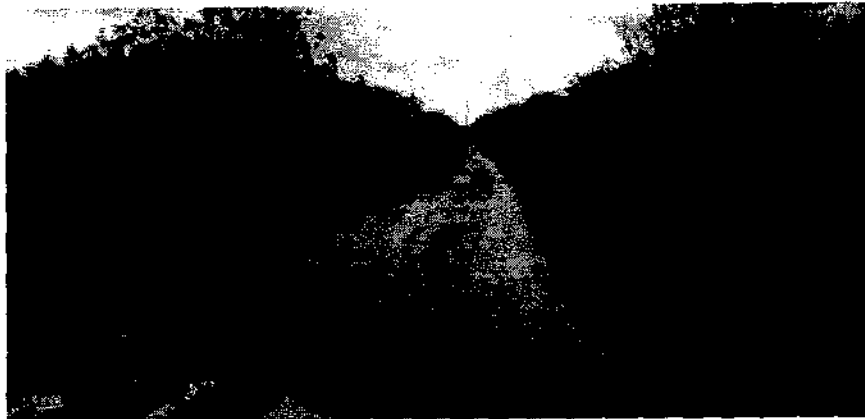
Foto 154 – Trecho intermediário entre S 78 e S 79 onde se inicia mancha de solo arenoso sobre faixas de rocha granítica branda e são por vezes aflorante

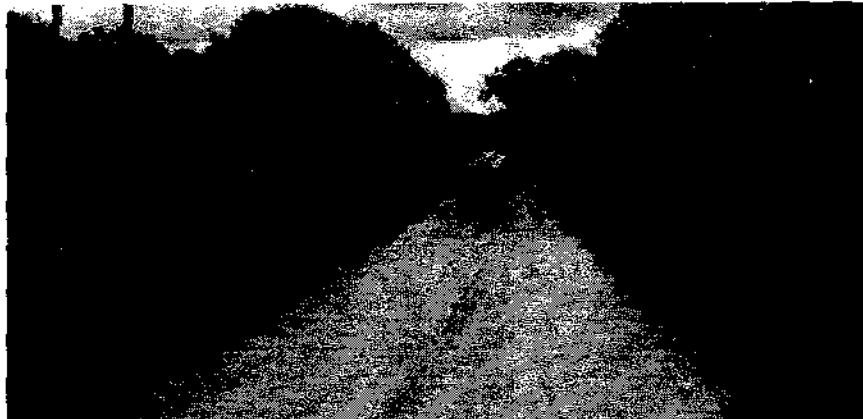
Foto 156 – Trecho intermediário entre S 79 e S 78 de solo areno argiloso sobre faixas de rocha granítica branda e sã por vezes aflorante e topografia aplainada.

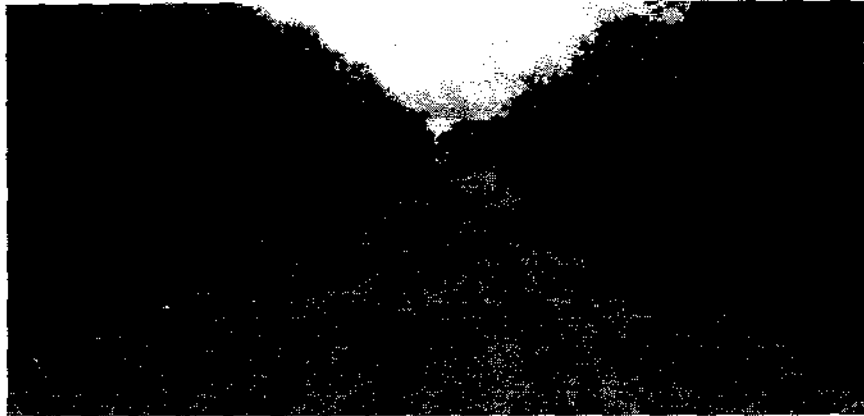
Foto 158 – Trecho intermediário entre S 80 e S 81 de solo areno argiloso sobre faixas de rocha granítica branda e sã por vezes aflorante

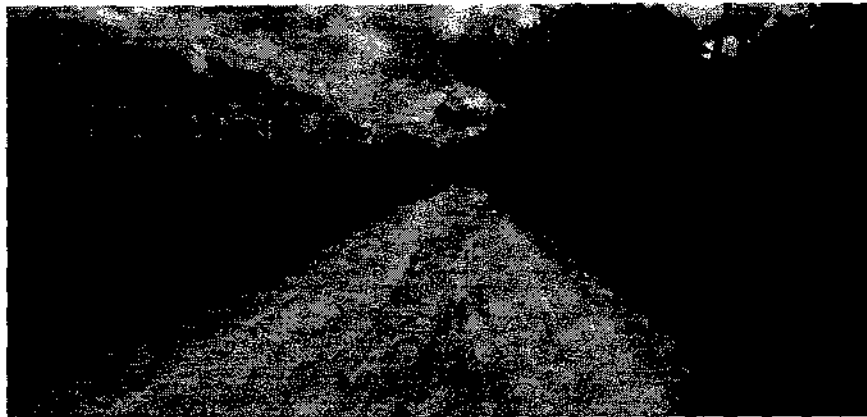
Foto 166 – Trecho intermediário entre S 84 e S 85 de solo areno argiloso.

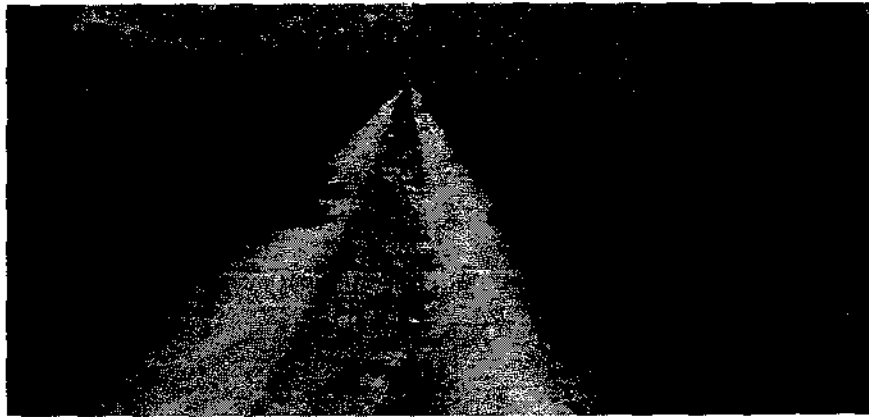
Foto 168 – Trecho intermediário entre S 85 e S 86 de solo areno argiloso.

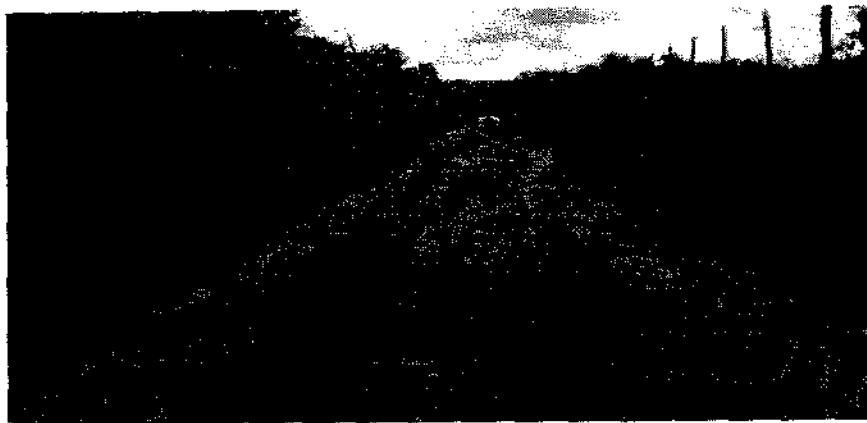
Foto 172 – Trecho intermediário entre S 87 e S 88 de solo arenoso raso sobre faixas de rocha granítica branda e sã por vezes aflorante

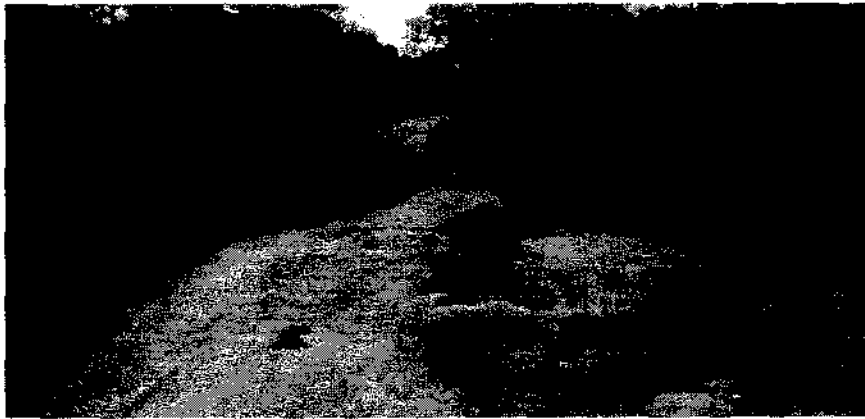
Foto 174 – Trecho intermediário entre S 88 e S 89 de solo areno argiloso raso sobre faixas de rocha granítica branda e sã por vezes aflorante com trecho de batente aluvionar

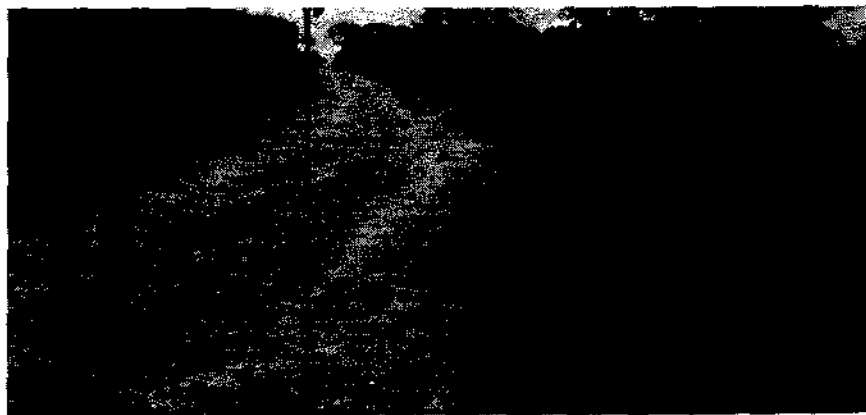
Foto 175 – Sondagem S 89 com ocorrência de solo argiloso raso na Longitude 522.127 e Latitude 9.341.080.

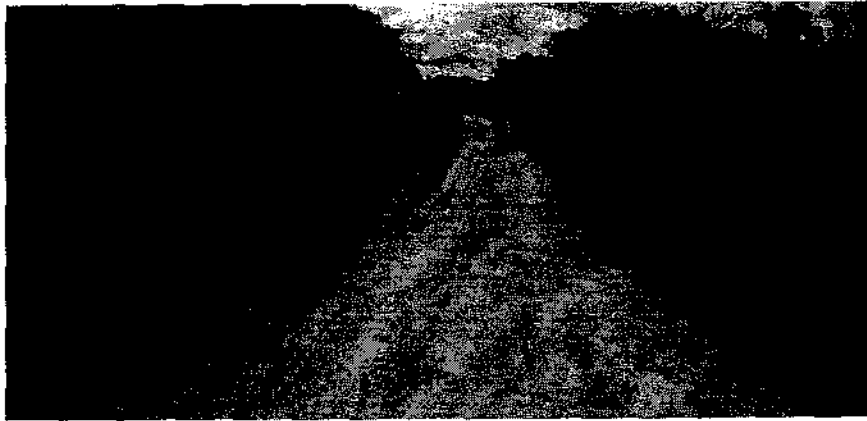
Foto 178 – Trecho intermediário entre S 90 e S 91 com ocorrência de solo argilo arenoso raso.

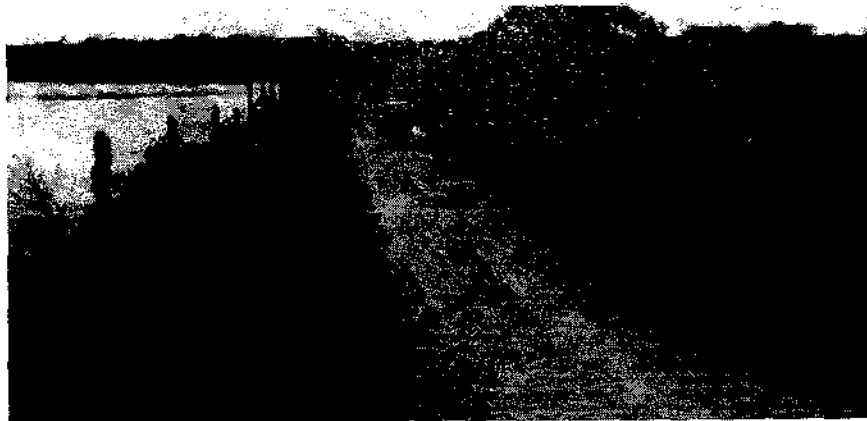
Foto 182 – Trecho em aterro de barragem de reservatório hídrico.

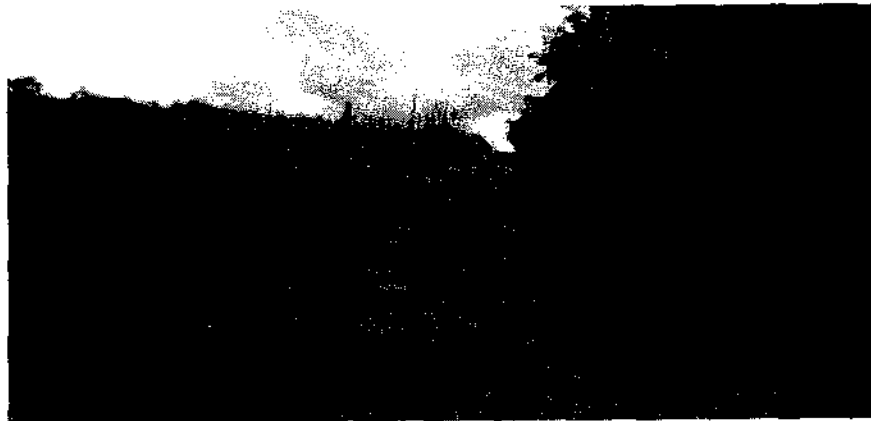
Foto 184 – Trecho intermediário entre S 93 e S 94 com ocorrência de solo argiloso sobre faixas de rocha granítica branda por vezes aflorante.

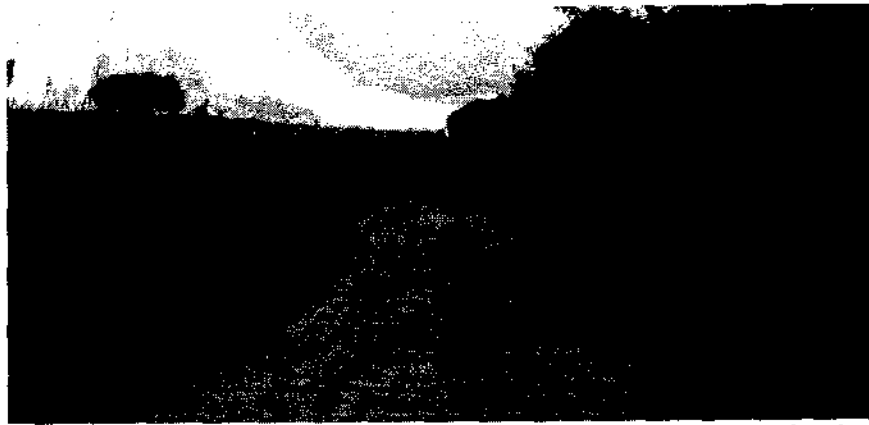
Foto 186 – Trecho intermediário entre S 94 e S 95 com ocorrência de solo argiloso raso sobre faixas de rocha granítica branda por vezes aflorante.

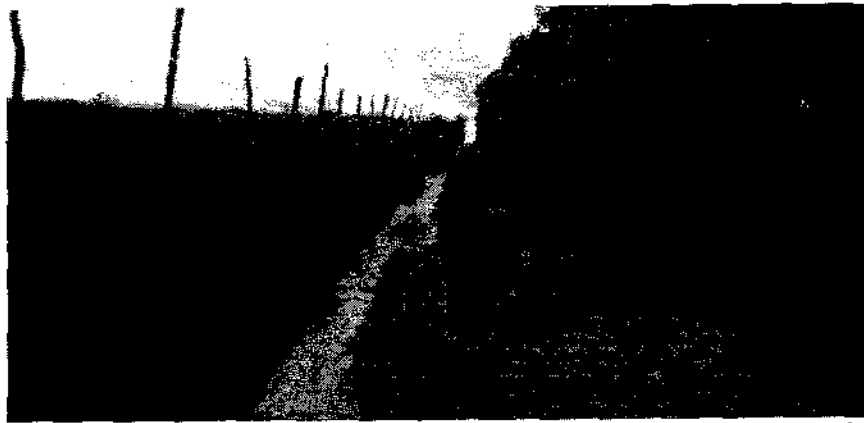
Foto 188 – Trecho intermediário entre S 95 e S 96 com ocorrência de solo argiloso raso.

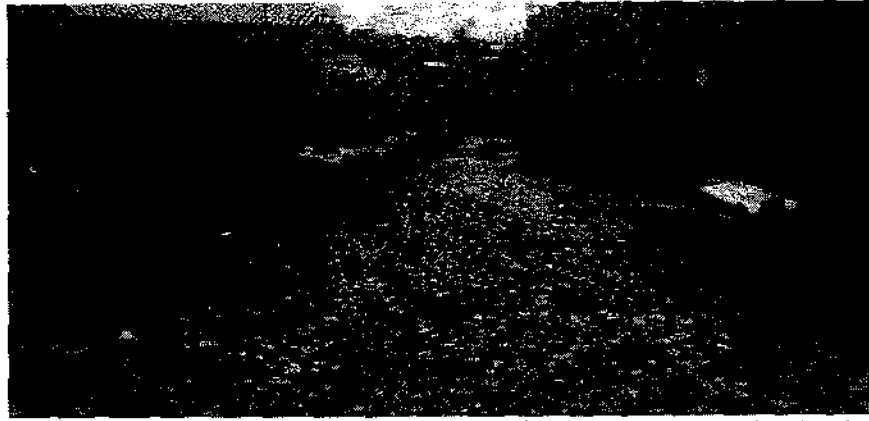
Foto 204 – Trecho com revestimento em pedra tosca com rejunte de cimento, intermediário entre S 103 e S 104, sobre solo residual argiloso.

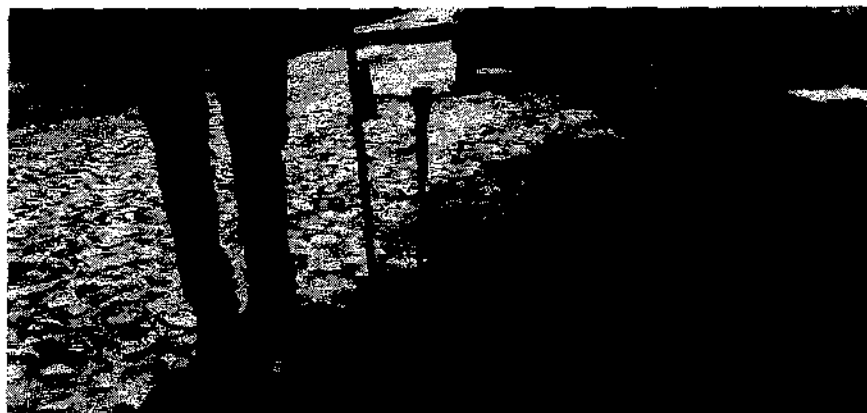
Foto 205 – Sondagem S 104 com revestimento de pedra tosca sobre solo residual argiloso e rocha granítica branda, na Longitude 519.490 e Latitude 9.342.321.

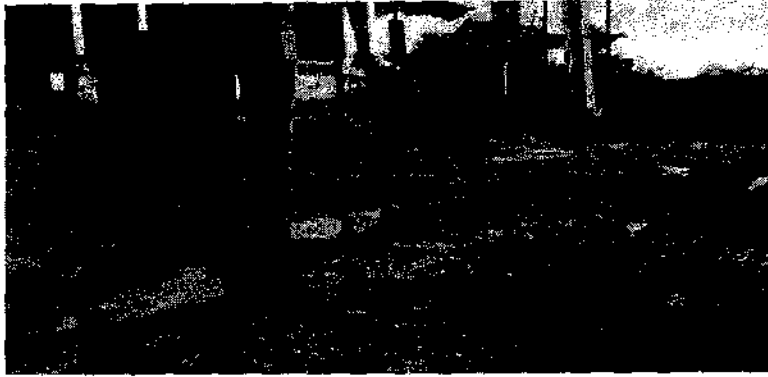
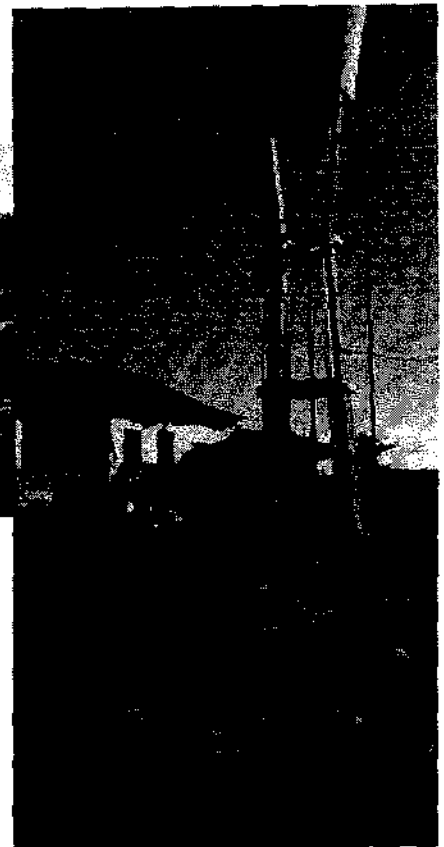
Fotos 209 – Sondagem S 107 com revestimento de pedra tosca sobre solo residual argiloso e rocha granítica branda, na Longitude 519.135 e Latitude 9.342.244, no Cruzamento das Ruas Santa Teresinha com Mal. Juarez Távora, no ponto de localização do Reservatório Elevado.
